ข้อมูลสภาพปัญหาและแนวทางการแก้ไขปัญหาเบื้องต้น  
ของตำแหน่งการกีดขวางทางน้ำ จังหวัดเชียงราย

รหัสตำแหน่งกีดขวางที่: CR1203001001

ชื่อลำน้ำ เหมืองห้วยบง  
หมู่บ้าน หมู่ที่ 1 ห้วยเตือ

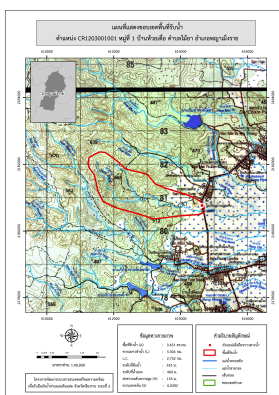
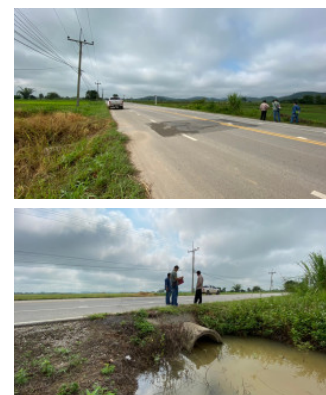
รูปภาพประกอบ

ลักษณะความเสียหาย น้ำท่วม ระดับ ปานกลาง

> โดยธรรมชาติ การทับถมของตะกอน (ลำน้ำตื้นเขิน) ลำน้ำขาดหาย วัชพืช (หญ้า) อื่นๆ (ไหลเข้ามาแล้วไหลต่อไปยังร่องสวน )

> โดยมนุษย์ จาก การถมดิน สิ่งปลูก

ระดับการกีดขวาง ปานกลาง คิดเป็น 30-70%

| สภาพปัญหาการกีดขวางทางน้ำ | แนวทางและวิธีการแก้ไขปัญหายเบื้องต้น |
|---|---|
| <p>เป็นเหมืองเสียรับน้ำจากพื้นที่เกษตร บริเวณนี้มีท่อดลอดขนาด 1.00 เมตร จำนวน 1 ช่อง</p> <p>ด้านท้ายน้ำจะไหลเข้าทุ่งนาไม่มีลำน้ำหลังจากนั้นจะไหลลงร่องสวน และแม่น้ำอิงตามลำดับ</p> <p>เมื่อเกิดฝนตกหนักไม่สามารถระบายน้ำได้ทันทำให้เกิดน้ำท่วมพื้นที่เกษตรด้านเหนือ น้ำ</p> | <p>ข้อมูลพื้นที่รับน้ำของตำแหน่งที่เกิดปัญหา</p> <p><math>A = 3.43</math> ตารางกิโลเมตร <math>L0 = 5.5</math> กิโลเมตร <math>H = 155</math> เมตร <math>C = 0.1</math></p> <p><math>tc = 0.98</math> ชั่วโมง <math>I = 60</math> มิลลิเมตร อัตราการไหลสูงสุด <math>= 5.72 \text{ m}^3/\text{s}</math></p> <p>Return period = 10 ปี</p> <p>ขุดลอกลำน้ำตลอดช่วงดังกล่าว เปลี่ยนเป็นท่อดลอดเหลี่ยมขนาดกว้าง 1.20 เมตร สูง 1.20 เมตร จำนวน 2 ช่อง</p> <p>และวางมาตรการขุดลอกตามระยะเวลาที่เหมาะสมของพื้นที่ ความลาดชันท้องน้ำ 0.005</p> |
