ข้อมูลสภาพปัญหาและแนวทางการแก้ไขปัญหาเบื้องต้น  
ของตำแหน่งการกีดขวางทางน้ำ จังหวัดเชียงราย

รหัสตำแหน่งกีดขวางที่: CR1203001003

ชื่อลำน้ำ ห้วยเตือ  
หมู่บ้าน หมู่ที่ 1 ห้วยเตือ

วันที่สำรวจ: 23 พฤษภาคม 2563

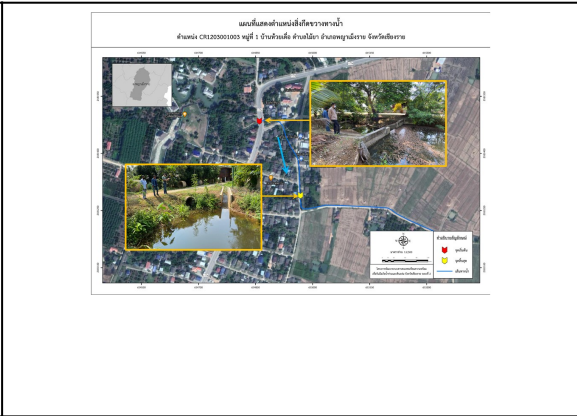
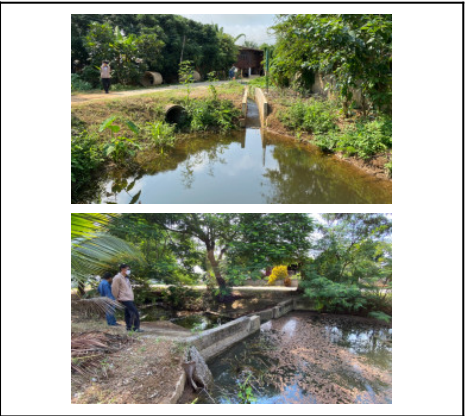
รูปภาพประกอบ

- > โดยธรรมชาติ การทับถมของตะกอน (ลำน้ำตื้นเขิน) วัชพืช (หญ้า/กิ่งไม้)
- > โดยมนุษย์ จาก ระบบสาธารณสุข: ท่อลอดถนนที่ตัดลำน้ำมีขนาดเล็กเกินไประบายน้ำหลากไม่ทัน วางท่อตามแนวลำน้ำทดแทนลำน้ำเดิม

ระดับการกีดขวาง มาก คิดเป็น มากกว่า 70%

สภาพปัญหาการกีดขวางทางน้ำ	แนวทางและวิธีการแก้ไขปัญหาเบื้องต้น
<p>เป็นลำห้วยที่รับน้ำจากภูเขา และพื้นที่เกษตรบริเวณนี้จะมีท่อลอดเหลี่ยมขนาดกว้าง 1.20 เมตร ลึก 1.20 เมตร จำนวน 2 ช่อง ต่อด้วยฝายน้ำล้น และท่อลอดเหลี่ยมขนาดเท่ากับจุดเริ่มต้น ต่อจากนั้นจะแยกเป็น 2 เส้นทาง 1. เป็นรางระบายน้ำรูปตัวยูขนาดกว้าง 0.80 เมตร ลึก 1.00 เมตร 2. เป็นท่อกลมขนาดเส้นผ่านศูนย์กลาง 1.00 เมตร ทั้ง 2 เส้นจะไหลไปลงห้วยบง และไหลต่อไปยังร่องส่วน และแม่น้ำอิง</p>	<p>ข้อมูลพื้นที่รับน้ำของตำแหน่งที่เกิดปัญหา A = 4.51 ตารางกิโลเมตร L0 = 5.56 กิโลเมตร H = 239 เมตร C = 0.1 tc = 0.84 ชั่วโมง l = 65 มิลลิเมตร อัตราการไหลสูงสุด = 8.16 m<sup>3</sup>/s Return period = 10 ปี</p> <p>1. เพื่อต่อรางระบายน้ำคอนกรีตเสริมเหล็กรูปตัวยูตลอดช่วงที่ผ่านชุมชนจนถึงทางน้ำธรรมชาติ หลังจากนั้นขุดลอกลำน้ำตลอดช่วงจนบรรจบห้วยบง 2. ก่อสร้างรางระบายน้ำคอนกรีตเสริมเหล็กรูปตัวยูทดแทนท่อลอดกลมตลอดช่วงที่ผ่านชุมชนจนถึงทางน้ำธรรมชาติ หลังจากนั้นขุดลอกลำน้ำตลอดช่วงจนบรรจบห้วยบง</p>
