ข้อมูลสภาพปัญหาและแนวทางการแก้ไขปัญหาเบื้องต้น  
ของตำแหน่งการกีดขวางทางน้ำ จังหวัดเชียงราย

รหัสตำแหน่งกีดขวางที่: CR1203015001

ชื่อลำน้ำ ห้วยม้ายา เป็นสาขาของแม่น้ำ ร่องคิ้ว/แม่น้ำอิง ประเภทลำน้ำ ลำห้วย  
หมู่บ้าน หมู่ที่ 15 ไม่ยากกลาง ตำบล ม้ายา อำเภอ พญาเม็งราย จังหวัด เชียงราย

วันที่สำรวจ: 23 พฤษภาคม 2563

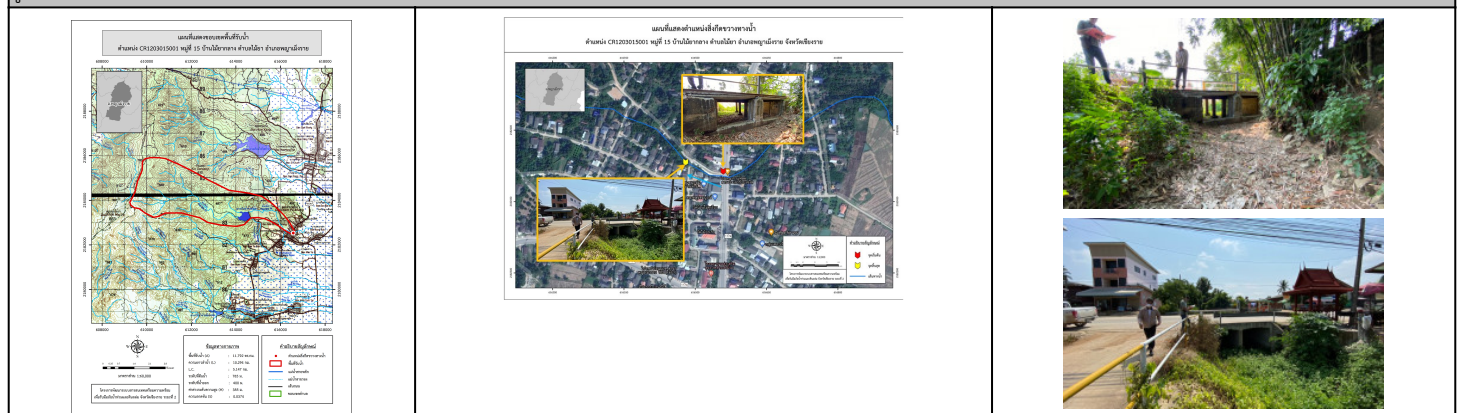
รูปภาพประกอบ

- > โดยธรรมชาติ การทับถมของตะกอน (ลำน้ำตื้นเขิน) วัชพืช (หญ้า/กิ่งไม้)
- > โดยมนุษย์ จาก ระบบสาธารณสุขโรค: ท่อลอดถนนที่ตัดลำน้ำมีขนาดเล็กเกินไประบายน้ำหลากไม่ทัน

| สภาพปัญหาการกีดขวางทางน้ำ | แนวทางและวิธีการแก้ไขปัญหาเบื้องต้น |
|---|---|
| เป็นลำห้วยมีการสร้างพนังที่ไม่ได้มาตรฐานเป็นการสร้างกันเองโดยชาวบ้านบริเวณดงกล้วย ซึ่งปัจจุบันใช้เส้นทางสัญจร เมื่อเกิดน้ำหลากมักมีเศษกิ่งไม้ และสิ่งปฏิกูลมาติดตอม่อสะพานทำให้เกิดน้ำเอ่อท่วมด้านเหนือน้ำ | ข้อมูลพื้นที่รับน้ำของตำแหน่งที่เกิดปัญหา<br>$A = 11.79$ ตารางกิโลเมตร $L0 = 10.29$ กิโลเมตร $H = 385$ เมตร $C = 0.1$<br>$tc = 1.42$ ชั่วโมง $I = 45$ มิลลิเมตร อัตราการไหลสูงสุด = $14.75 \text{ m}^3/\text{s}$<br>Return period = 10 ปี<br>ก่อสร้างสะพานให้สามารถรองรับปริมาณน้ำหลากได้ โดยมีขนาดหน้าตัดความกว้างท้องน้ำ 3.00 เมตร ลึก 2.50 เมตร ความลาดชันด้านข้าง 1:1.5 |
