ข้อมูลสภาพปัญหาและแนวทางการแก้ไขปัญหาเบื้องต้น  
ของตำแหน่งการกีดขวางทางน้ำ จังหวัดเชียงราย

รหัสตำแหน่งกีดขวางที่: CR1205007001

วันที่สำรวจ: 23 พฤษภาคม 2563

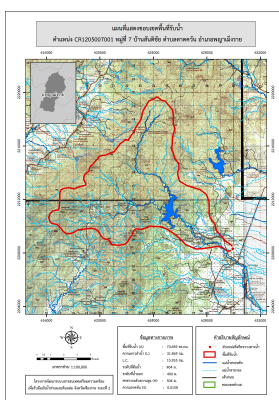
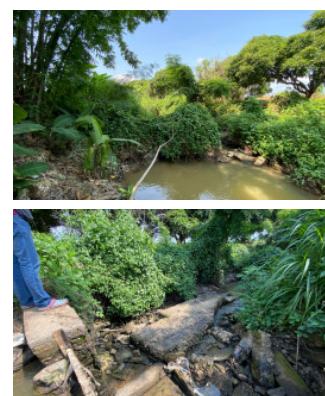
รูปภาพประกอบ

| พิกัดเริ่มปัญหา | | | | | พิกัดสิ้นสุดปัญหา | | | | | | | | | | | |
|---|--|---|--|---|---|--|---|---|---|---|---|---|---|---|---|---|
| - อื่นๆ | | | | | ฝายน้ำล้นชำรุด | | | | | | | | | | | |

> โดยมนุษย์ จาก สิ่งปฏิกูล อื่นๆ (ฝายน้ำล้นชำรุด)

| สภาพปัญหาการกีดขวางทางน้ำ | แนวทางและวิธีการแก้ไขปัญหาเบื้องต้น |
|---|---|
| มีฝายน้ำล้นชำรุดถูกกัดเซาะมีเศษคอนกรีตหักกีดขวางทางน้ำ<br>เมื่อเกิดน้ำหลากทำให้มีเศษกิ่งไม้<br>และสิ่งปฏิกูลมาติดทำให้เกิดน้ำเอ่อล้นตลิ่งเข้าท่วมพื้นที่เกษตร | ข้อมูลพื้นที่รับน้ำของตำแหน่งที่เกิดปัญหา<br>A = 6.65 ตารางกิโลเมตร L0 = 6.05 กิโลเมตร H = 100 เมตร C = 0.1<br>tc = 1.29 ชั่วโมง l = 45 มิลลิเมตร อัตราการไหลสูงสุด = 8.32 m <sup>3</sup> /s<br>Return period = 10 ปี<br>ก่อสร้างฝายใหม่ทดแทนฝายเดิมโดยสามารถรองรับปริมาณน้ำหลากได้ |
