ข้อมูลสภาพปัญหาและแนวทางการแก้ไขปัญหาเบื้องต้น  
ของตำแหน่งการกีดขวางทางน้ำ จังหวัดเชียงราย

รหัสตำแหน่งกีดขวางที่: CR1401003002

ชื่อลำน้ำ ลำห้วย เป็นสาขาของแม่น้ำ ร่องดินต่ำ/แม่น้ำอิง ประเภทลำน้ำ ลำห้วย  
หมู่บ้าน หมู่ที่ 3 ตำบลฝาย ตำบล ต้า อำเภอ ขุนตาล จังหวัด เชียงราย

วันที่สำรวจ: 23 พฤษภาคม 2563

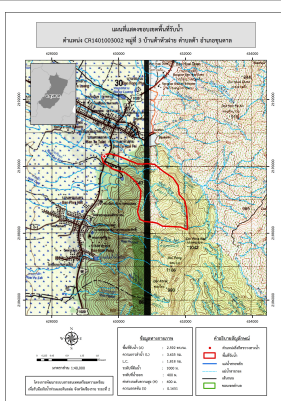
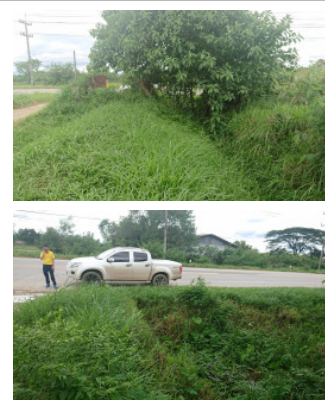
รูปภาพประกอบ

ความยาวของช่วงลำน้ำที่เกิดปัญหา เป็นจุดระยะ น้อยกว่า 10 เมตร การตาดมของลำน้ำ ไม่ตาดม วัสดุที่ใช้ตาดมของลำน้ำ -  
ลักษณะความเสียหาย น้ำท่วม ระดับ ปานกลาง ความถี่ที่เกิดความเสียหาย ทุกปี ระดับความเสี่ยง มาก

- > โดยธรรมชาติ การทับถมของตะกอน (ลำน้ำตื้นเขิน) ลำน้ำขาดหาย ลำน้ำแคบเคียวมาก วัชพืช (หญ้า )
- > โดยมนุษย์ จาก ระบบสาธารณสุข: ท่อลอดถนนที่ตัดลำน้ำมีขนาดเล็กเกินไประบายน้ำหลากไม่ทัน

| สภาพปัญหาการกีดขวางทางน้ำ | แนวทางและวิธีการแก้ไขปัญหาเบื้องต้น |
|---|---|
| เป็นลำห้วยไหลจากภูเขาที่มีท่อลอดกลมขนาดเส้นผ่านศูนย์กลาง 1 เมตร มีวัชพืชขึ้นปกคลุมลำน้ำหนาแน่น หลังจากท่อลอดได้ถนนแล้วไม่มีลำน้ำน้ำจะไหลเข้าพื้นที่เกษตรทำให้พื้นที่ดังกล่าวได้รับความเสียหาย | ข้อมูลพื้นที่รับน้ำของตำแหน่งที่เกิดปัญหา<br>A = 2.59 ตารางกิโลเมตร L0 = 3.63 กิโลเมตร H = 600 เมตร C = 0.1<br>tc = 0.36 ชั่วโมง I = 95 มิลลิเมตร อัตราการไหลสูงสุด = 6.84 m <sup>3</sup> /s<br>Return period = 10 ปี<br>สำรวจแนวลำน้ำเดิม และขุดลอกเพื่อใช้เป็นเส้นทางระบายน้ำโดยมีหน้าตัดความกว้างท้องน้ำ 2.00 เมตร ลึก 1.80 เมตร ความลาดชันด้านข้าง 1:1.5 |
