ข้อมูลสภาพปัญหาและแนวทางการแก้ไขปัญหาเบื้องต้น  
ของตำแหน่งการกีดขวางทางน้ำ จังหวัดเชียงราย

รหัสตำแหน่งกีดขวางที่: CR1401017003

ชื่อลำน้ำ ห้วยแล้ง

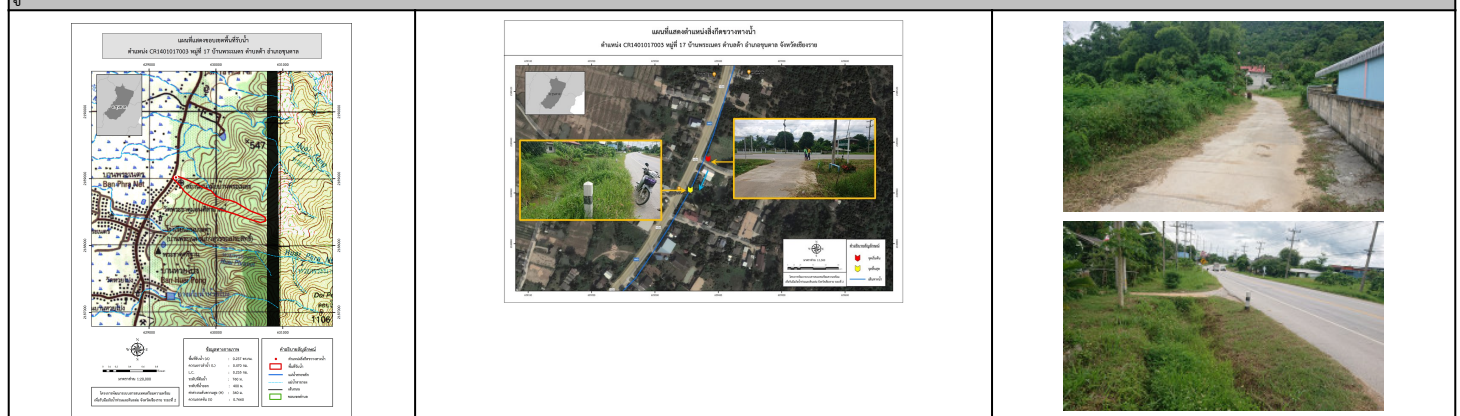
รูปภาพประกอบ

| สภาพปัญหาการกีดขวางทางน้ำ | แนวทางและวิธีการแก้ไขปัญหายเบื้องต้น |
|---|---|
| เป็นลำห้วยไหลจากภูเขาเริ่มถนนขวางทางน้ำไม่มีท่อลอดข้ามถนนต้องไหลเลี้ยวเลาะข้างถนนเพื่อไหลลงลำห้วยอีกเส้นหนึ่งซึ่งทางน้ำหลังจากเลี้ยวเลาะตามถนนมีท่อลอดทางเข้าบ้านเรือนซึ่งมีขนาดเล็กและอุดตัน<br>หลังจากลอดใต้ถนนแล้วไม่มีลำน้ำน้ำจะไหลเข้าพื้นที่เกษตรทำให้พื้นที่ดังกล่าวได้รับความเสียหาย | ข้อมูลพื้นที่รับน้ำของตำแหน่งที่เกิดปัญหา<br>$A = 0.24$ ตารางกิโลเมตร $L0 = 0.47$ กิโลเมตร $H = 360$ เมตร $C = 0.1$<br>$tc = 0.04$ ชั่วโมง $I = 130$ มิลลิเมตร อัตราการไหลสูงสุด $= 0.86 \text{ m}^3/\text{s}$<br>Return period = 5 ปี<br>สำรวจแนวลำน้ำเดิม<br>และขุดลอกเพื่อใช้เป็นเส้นทางระบายน้ำโดยมีหน้าตัดความกว้างท้องน้ำ 0.50 เมตร ลึก 1.00 เมตร ความลาดชันด้านข้าง 1:1.5 |
