ข้อมูลสภาพปัญหาและแนวทางการแก้ไขปัญหาเบื้องต้น
ของตำแหน่งการกีดขวางทางน้ำ จังหวัดเชียงราย

รหัสตำแหน่งกีดขวางที่: CR0410003001

ชื่อลำน้ำ น้ำหาว เป็นสาขาของแม่น้ำ แม่น้ำลาว/แม่น้ำอิง/แม่น้ำโขง ประเภทลำน้ำ แม่น้ำสาขา
หมู่บ้าน หมู่ที่ 3 หาว ตำบล หาว อำเภอ เทิง จังหวัด เชียงราย

วันที่สำรวจ: 24 พฤษภาคม 2563

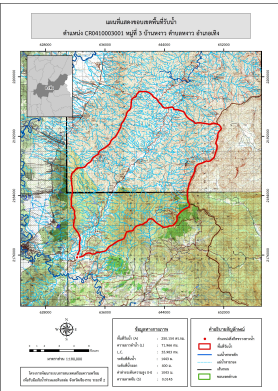
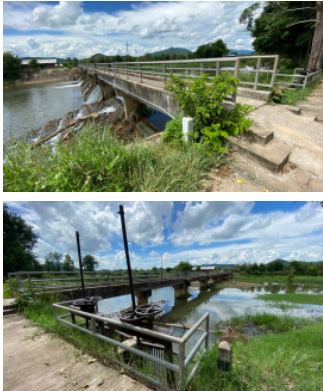
รูปภาพประกอบ

- > โดยธรรมชาติ การทับถมของตะกอน (ลำน้ำตื้นเขิน) วัชพืช (หญ้า/กิ่งไม้)
- > โดยมนุษย์ จาก สิ่งปฏิกูล อื่นๆ (ฝายน้ำล้น (กรมชลประทาน))

สภาพปัญหาการกีดขวางทางน้ำ	แนวทางและวิธีการแก้ไขปัญหาเบื้องต้น
เป็นฝายของกรมชลประทานกั้นลำน้ำหาวช่วงก่อนไหลลงแม่น้ำลาวสภาพปัจจุบันมีตะกอนบริเวณหน้าฝายมาก มีวัชพืชขึ้นหนาแน่น ในช่วงฤดูน้ำหลากมักมีเศษกิ่งไม้และสิ่งปฏิกูลมาติดทำให้ระบายน้ำได้ไม่เต็มศักยภาพ พบงปีที่มีปริมาณน้ำหลากมากเกิดน้ำล้นตลิ่งด้านเหนือน้ำพื้นที่เกษตรได้รับความเสียหาย	ข้อมูลพื้นที่รับน้ำของตำแหน่งที่เกิดปัญหา A = 250.15 ตารางกิโลเมตร อัตราการไหลสูงสุด = 157.39 m ³ /s Return period = 50 ปี ขุดลอกลำน้ำตลอดช่วงดังกล่าว กำจัดวัชพืช และต้นไม้ที่กีดขวางทางน้ำ และนำกิ่งไม้และสิ่งปฏิกูลออกก่อนถึงฤดูน้ำหลาก
