ข้อมูลสภาพปัญหาและแนวทางการแก้ไขปัญหาเบื้องต้น
ของตำแหน่งการกีดขวางทางน้ำ จังหวัดเชียงราย

รหัสตำแหน่งกีดขวางที่: CR0405011001

ชื่อลำน้ำ ห้วยข้าวหลาม
หมู่บ้าน หมู่ที่ 11 ก้อใต้

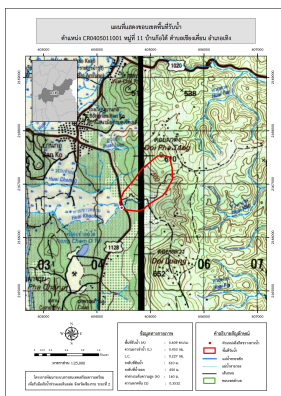
รูปภาพประกอบ

- > โดยธรรมชาติ การทับถมของตะกอน (ลำน้ำตื้นเขิน) วัชพืช (หญ้า/กิ่งไม้)
- > โดยมนุษย์ จาก ระบบสาธารณสุข: ท่อลอดถนนที่ตัดลำน้ำมีขนาดเล็กเกินไประบายน้ำหลากไม่ทัน

สภาพปัญหาการกีดขวางทางน้ำ	แนวทางและวิธีการแก้ไขปัญหาเบื้องต้น
<p>เป็นลำห้วยที่รับน้ำจากภูเขา และพื้นที่เกษตร</p> <p>มีท่อลอดถนนขนาดเส้นผ่านศูนย์กลาง 1.00 เมตร จำนวน 2 ช่อง</p> <p>มีวัชพืชขึ้นเต็มพื้นที่ลำน้ำ</p> <p>เมื่อเกิดน้ำหลากจะพัดพาเศษไม้และสิ่งปฏิกูลมาติดบริเวณปากท่อทำให้น้ำระบายไม่ทันเอ่อล้นตลิ่งเข้าท่วมพื้นที่เกษตรด้านเหนือน้ำ</p>	<p>ข้อมูลพื้นที่รับน้ำของตำแหน่งที่เกิดปัญหา</p> <p>$A = 0.61$ ตารางกิโลเมตร $L_0 = 0.45$ กิโลเมตร $H = 160$ เมตร $C = 0.1$</p> <p>$t_c = 0.05$ ชั่วโมง $I = 130$ มิลลิเมตร อัตราการไหลสูงสุด = $2.2 \text{ m}^3/\text{s}$</p> <p>Return period = 5 ปี</p> <p>ขุดลอกลำน้ำตลอดช่วงดังกล่าว เปลี่ยนเป็นท่อลอดเหลี่ยมขนาดกว้าง 1.20 เมตร สูง 1.20 เมตร จำนวน 2 ช่อง</p> <p>และวางมาตรการขุดลอกตามระยะเวลาที่เหมาะสมของพื้นที่ ความลาดชันท้องน้ำ 0.005</p>
