ข้อมูลสภาพปัญหาและแนวทางการแก้ไขปัญหาเบื้องต้น  
ของตำแหน่งการกีดขวางทางน้ำ จังหวัดเชียงราย

รหัสตำแหน่งกีดขวางที่: CR0403008001

ชื่อลำน้ำ ห้วยปล้อง (สาขา) เป็นสาขาของแม่น้ำ แม่เมลอย/แม่น้ำอิง/แม่น้ำโขง  
หมู่บ้าน หมู่ที่ 8 ปล้องสาม ตำบล ปล้อง อำเภอ เทิง

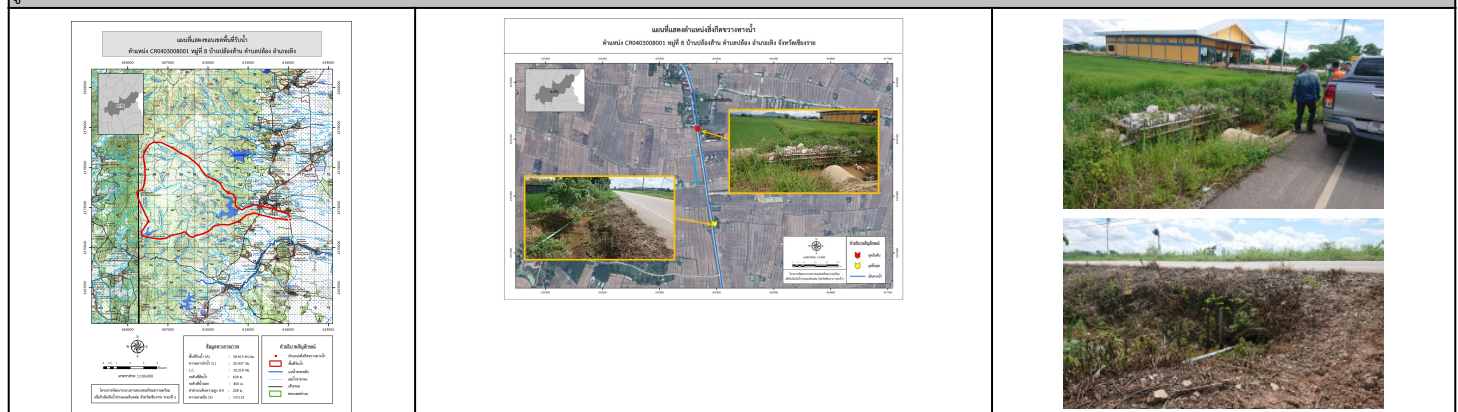
รูปภาพประกอบ

- > โดยธรรมชาติ การทับถมของตะกอน (ลำน้ำตื้นเขิน) ลำน้ำขาดหาย วัชพืช (หญ้า )
- > โดยมนุษย์ จาก ระบบสาธารณูปโภค: ท่อลอดถนนที่ตัดลำน้ำมีขนาดเล็กเกินไประบายน้ำหลากไม่ทัน

ระดับการกีดขวาง ปานกลาง คิดเป็น 30-70%

| สภาพปัญหาการกีดขวางทางน้ำ | แนวทางและวิธีการแก้ไขปัญหาเบื้องต้น |
|---|---|
| <p>เป็นลำห้วยปล้องที่ไหลเข้าพื้นที่เกษตรจุดดังกล่าว</p> <p>อยู่ในพื้นที่แยกออกมาทางขวาซึ่งมีหน้าตัดเล็กกว่าดังนั้นจึงคิดอัตราการไหลที่ 20 % ของอัตราการไหลสูงสุด คือ 11.03</p> <p>ลบ.ม./วินาทีเป็นจุดระบายน้ำออกจากพื้นที่เกษตรมีท่อลอดใช้ระบายน้ำ 2 จุด</p> <p>จุดแรกเป็นท่อลอดขนาดเส้นผ่านศูนย์กลาง 0.60 เมตร จำนวน 1 ช่อง จุดที่ 2 เป็นท่อลอดขนาดเส้นผ่านศูนย์กลาง 1.00 เมตร จำนวน 1ช่อง เมื่อเกิดน้ำหลาก</p> <p>ท่อทั้งสองจุดไม่สามารถระบายน้ำได้ทันทำให้ทุ่งนาฝั่งเหนือน้ำเกิดน้ำท่วมได้รับความเสียหาย</p> | <p>ข้อมูลพื้นที่รับน้ำของตำแหน่งที่เกิดปัญหา</p> <p><math>A = 38.61</math> ตารางกิโลเมตร อัตราการไหลสูงสุด = <math>51.47 \text{ m}^3/\text{s}</math></p> <p>Return period = 25 ปี</p> <p>ขุดลอกลำน้ำตลอดช่วงดังกล่าว กำจัดวัชพืช และต้นไม้ที่กีดขวางทางน้ำ และนำกิ่งไม้และสิ่งปลูกออกก่อนถึงฤดูน้ำหลาก</p> <p>เปลี่ยนขนาดท่อลอดเป็นขนาดกว้าง 1.50 เมตร สูง 1.20 เมตร จำนวน 2 ช่อง</p> <p>ความลาดชันท้องน้ำ 0.005</p> |
