ข้อมูลสภาพปัญหาและแนวทางการแก้ไขปัญหาเบื้องต้น  
ของตำแหน่งการกีดขวางทางน้ำ จังหวัดเชียงราย

รหัสตำแหน่งกีดขวางที่: CR0401005001

ชื่อลำน้ำ ห้วยกิวจัน  
หมู่บ้าน หมู่ที่ 5 หุงโหลง

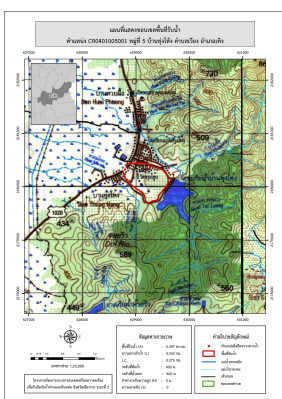
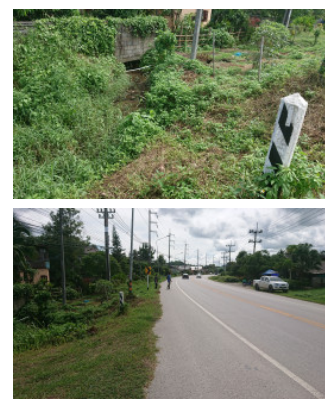
### รูปภาพประกอบ

- > โดยธรรมชาติ การทับถมของตะกอน (ลำน้ำตื้นเขิน) วัชพืช (หญ้า/กิ่งไม้)
- > โดยมนุษย์ จาก สิ่งปลูกสร้างเป็นของส่วนบุคคล หรือส่วนบุคคล : เป็นส่วนอาคาร หลัง รั้ว 2 หลัง อื่นๆ

ระบบสาธารณูปโภค: ท่อลอดถนนที่ตัดลำน้ำมีขนาดเล็กเกินไประบายน้ำหลากไม่ทัน

สภาพปัญหาการกีดขวางทางน้ำ	แนวทางและวิธีการแก้ไขปัญหาเบื้องต้น
เป็นลำห้วยที่ไหลลงมาจากภูเขา มีท่อลอดถนนขนาดเส้นผ่านศูนย์กลาง 0.80 เมตร จำนวน 2 ช่อง ก่อนไหลเข้าที่มีรั้วบ้านสร้างรูกลำน้ำ 1 หลัง มีวัชพืช และตะกอนมากอุดตันภายในท่อ เมื่อเกิดน้ำหลากไม่สามารถระบายน้ำได้ทันทำให้เอ่อท่วมด้านเหนือน้ำ	ข้อมูลพื้นที่รับน้ำของตำแหน่งที่เกิดปัญหา A = 0.4 ตารางกิโลเมตร L0 = 0.55 กิโลเมตร H = - เมตร C = 0.1 tc = 24.28 ชั่วโมง l = 90 มิลลิเมตร อัตราการไหลสูงสุด = 0.99 m <sup>3</sup> /s Return period = 10 ปี
	ขุดลอกลำน้ำตลอดช่วงดังกล่าว เปลี่ยนเป็นท่อลอดเหลี่ยมขนาดกว้าง 1.00 เมตร สูง 1.00 เมตร จำนวน 2 ช่อง และวางมาตรการขุดลอกตามระยะเวลาที่เหมาะสมของพื้นที่ ความลาดชันท้องน้ำ 0.005
