ข้อมูลสภาพปัญหาและแนวทางการแก้ไขปัญหาเบื้องต้น  
ของตำแหน่งการกีดขวางทางน้ำ จังหวัดเชียงราย

รหัสตำแหน่งกีดขวางที่: CR0409010001

ชื่อลำน้ำ ห้วยส้ม

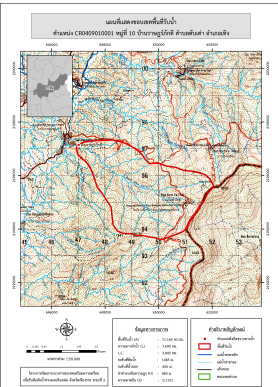
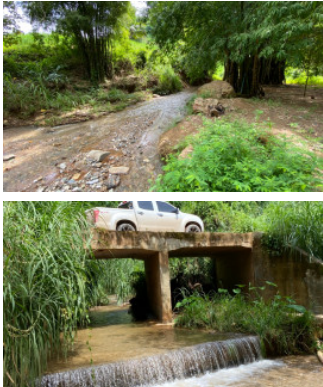
| รูปภาพประกอบ | |

- > โดยธรรมชาติ ดึงพังการกัดเซาะ การทับถมของตะกอน (ลำน้ำตื้นเขิน) วัชพืช (หญ้า/กิ่งไม้)
- > โดยมนุษย์ จาก ระบบสาธารณูปโภค: ท่อลอดถนนที่ตัดลำน้ำมีขนาดเล็กเกินไประบายน้ำหลากไม่ทัน

ระดับการกีดขวาง ปานกลาง คิดเป็น 30-70%

| สภาพปัญหาการกีดขวางทางน้ำ | แนวทางและวิธีการแก้ไขปัญหาเบื้องต้น |
|---|---|
| เป็นท่อลอดเหลี่ยมขนาดใหญ่ขนาดกว้าง 4.00 เมตร สูง 3.00 เมตร จำนวน 2 ช่อง มีต้นไม้ใหญ่หักปิดกั้นด้านเหนือลำน้ำ ภายในอุทกตันไป 1 ช่อง อีกทั้งลักษณะลำน้ำด้านเหนือลำน้ำเป็นช่วงโค้งลำน้ำมีการกัดเซาะตลิ่งและตะกอนเข้าไปอุดตันภายในท่อ มีวัชพืชขึ้นกีดขวางทางน้ำ | ข้อมูลพื้นที่รับน้ำของตำแหน่งที่เกิดปัญหา<br>$A = 11.16$ ตารางกิโลเมตร $L_0 = 7.69$ กิโลเมตร $H = 885$ เมตร $C = 0.1$<br>$tc = 0.74$ ชั่วโมง $I = 65$ มิลลิเมตร อัตราการไหลสูงสุด = $20.17 \text{ m}^3/\text{s}$<br>Return period = 10 ปี<br>หน้าตัดระบายน้ำของปัจจุบันเพียงพอแล้ว ปัญหาเกิดจากวัชพืช และตะกอนอุดตันภายในท่อ ควรขุดลอก และวางมาตรการการขุดลอกตามระยะเวลาที่เหมาะสม |
