ข้อมูลสภาพปัญหาและแนวทางการแก้ไขปัญหาเบื้องต้น  
ของตำแหน่งการกีดขวางทางน้ำ จังหวัดเชียงราย

รหัสตำแหน่งกีดขวางที่: CR0513008002

ชื่อลำน้ำ ลำเหมืองห้วยसान  
หมaban หมู่ที่ 8 เกาหกแยก

วันที่สำรวจ: 24 พฤษภาคม 2563

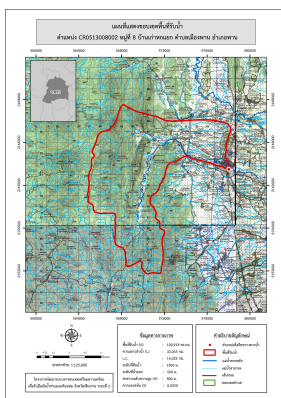
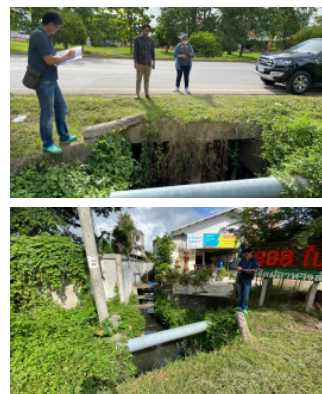
## รูปภาพประกอบ

ลักษณะความเสียหาย น้ำท่วม ระดับ ปานกลาง

> โดยธรรมชาติ      การทับถมของตะกอน (ลำน้ำตื้นเขิน)

> โดยมนุษย์ จาก ระบบสาธารณสุข: ท่อลอดถนนที่ติดตั้งน้ำมีขนาดเล็กเกินไประบายน้ำหลักไม่ทัน

| สภาพปัญหาการกีดขวางทางน้ำ | แนวทางและวิธีการแก้ไขปัญหาเบื้องต้น |
|---|---|
| <p>ลำเหมืองห้วยสำนช่วงนี้มีการก่อสร้างรางระบายน้ำคอนกรีตรูปตัวยูตลอดทั้งเส้นจากในตัวอำเภอฟาน จุดนี้เป็นท่อลอดเหลี่ยม ขนาดขนาดกว้าง 1.00 เมตร สูง 1.00 เมตร จำนวน 2 ช่อง ซึ่งมีขนาดใกล้เคียงกับขนาดที่เหมาะสม</p> <p>แต่ภายในรางระบายน้ำ และท่อมิตะกอน วัชพืช และสิ่งปฏิกูลอยู่มาก</p> <p>จึงทำให้น้ำไหลได้ไม่เต็มศักยภาพ</p> <p>อีกทั้งทางด้านท้ายน้ำยังคงเป็นลำน้ำธรรมชาติไม่มีการคาดผิวมีวัชพืชขึ้นหนาแน่น และต้นเงินเมื่อเกิดน้ำหลากจึงทำให้ไม่สามารถระบายน้ำได้ทันเกิดน้ำท่วมในชุมชนบริเวณนั้น</p> | <p>ข้อมูลพื้นที่รับน้ำของตำแหน่งที่เกิดปัญหา</p> <p><math>A = 100.92</math> ตารางกิโลเมตร อัตราการไหลสูงสุด = <math>85.15 \text{ m}^3/\text{s}</math></p> <p>Return period = 25 ปี</p> <p>ขุดลอกลำน้ำตลอดช่วงดังกล่าว กำจัดวัชพืช และต้นไม้ที่กีดขวางทางน้ำ และนำกิ่งไม้และสิ่งปฏิกูลออกก่อนถึงฤดูน้ำหลาก</p> |
