ข้อมูลสภาพปัญหาและแนวทางการแก้ไขปัญหาเบื้องต้น
ของตำแหน่งการกีดขวางทางน้ำ จังหวัดเชียงราย

รหัสตำแหน่งกีดขวางที่: CM2104001001

ชื่อลำน้ำ ลำเหมือง เป็นสาขาของแม่น้ำ ห้วยส้าน/หนองอ่าง/น้ำพุ/แม่น้ำอิง
หมู่บ้าน หมู่ที่ 1 เด่น ตำบล เมืองพาน อำเภอ พาน

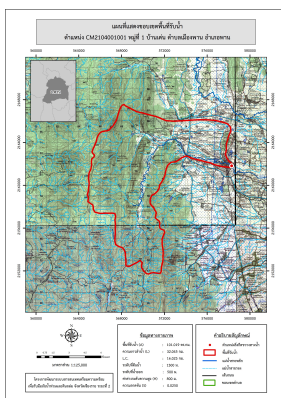
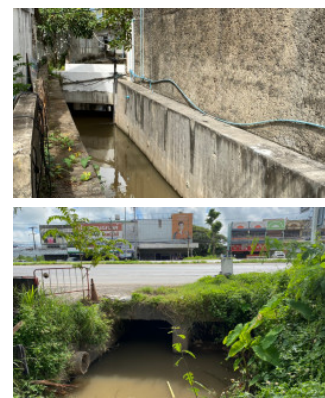
รูปภาพประกอบ

ความยาวของช่วงลำน้ำที่เกิดปัญหา เป็นจุดระยะ น้อยกว่า 10 เมตร
ลักษณะความเสียหาย น้ำท่วม ระดับ ปานกลาง
สาเหตุของการกีดขวางลำน้ำ

- > โดยธรรมชาติ การทับถมของตะกอน (ลำน้ำตื้นเขิน)
- > โดยมนุษย์ จาก ระบบสาธารณสุข: ท่อลอดถนนที่ตัดลำน้ำมีขนาดเล็กเกินไประบายน้ำหลากไม่ทัน

สภาพปัญหาการกีดขวางทางน้ำ	แนวทางและวิธีการแก้ไขปัญหเบื้องต้น
ลำเหมืองห้วยส้านช่วงนี้มีการก่อสร้างวางระบายน้ำคอนกรีตรูปตัวยูตลอดทั้งเส้นจากในตำบลอำเภอพาน จุดนี้เป็นท่อลอดเหลี่ยม ขนาดขนาดกว้าง 1.20 เมตร สูง 1.20 เมตร จำนวน 2 ช่อง ซึ่งมีขนาดใกล้เคียงกับขนาดที่เหมาะสม แต่ภายในวางระบายน้ำ และท่อมิตะกอน วัชพืช และสิ่งปฏิกูลอยู่มาก จึงทำให้น้ำไหลได้ไม่เต็มศักยภาพ อีกทั้งทางด้านท้ายน้ำยังคงเป็นลำน้ำธรรมชาติไม่มีการตาดผิววัชพืชขึ้นหนาแน่น และตื้นเขินเมื่อเกิดน้ำหลากจึงทำให้ไม่สามารถระบายน้ำได้ทันเกิดน้ำท่วมในชุมชนบริเวณนั้น	ข้อมูลพื้นที่รับน้ำของตำแหน่งที่เกิดปัญหา $A = 101.02$ ตารางกิโลเมตร อัตราการไหลสูงสุด = $85.2 \text{ m}^3/\text{s}$ Return period = 25 ปี ขุดลอกลำน้ำตลอดช่วงดังกล่าว กำจัดวัชพืช และต้นไม้ที่กีดขวางทางน้ำ และนำกิ่งไม้และสิ่งปฏิกูลออกก่อนถึงฤดูน้ำหลาก
