ข้อมูลสภาพปัญหาและแนวทางการแก้ไขปัญหาเบื้องต้น  
ของตำแหน่งการกีดขวางทางน้ำ จังหวัดเชียงราย

รหัสตำแหน่งกีดขวางที่: CR0513009001

วันที่สำรวจ: 24 พฤษภาคม 2563

ชื่อลำน้ำ เหมืองเสียน้ำ  
หมู่บ้าน หมู่ที่ 9 ปากว้าว

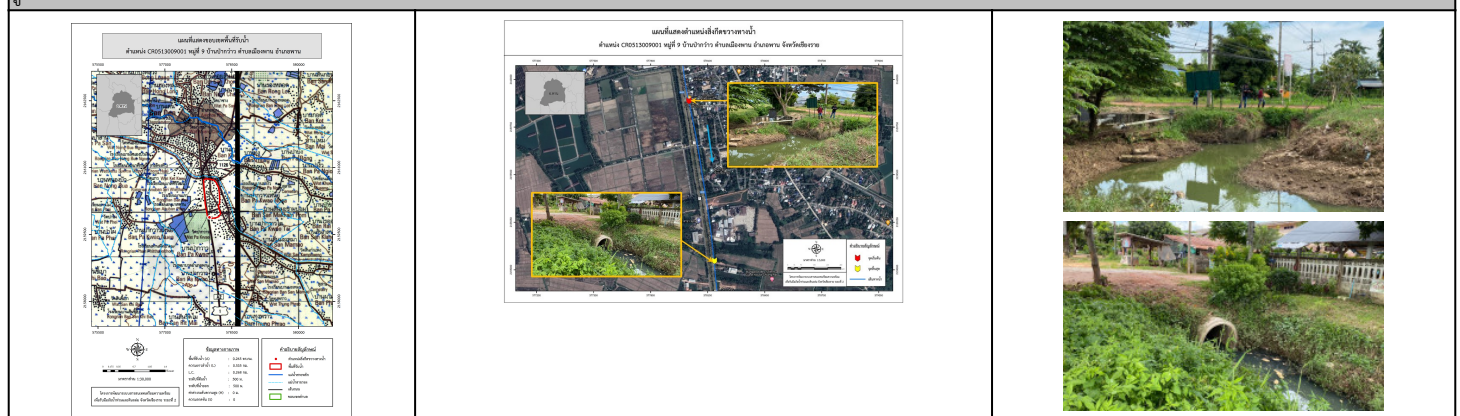
รูปภาพประกอบ

- > โดยธรรมชาติ การทับถมของตะกอน (ลำน้ำตื้นเขิน) วัชพืช (หญ้า )
- > โดยมนุษย์ จาก ระบบสาธารณสุข: ท่อดลอดถนนที่ตัดลำน้ำมีขนาดเล็กเกินไประบายน้ำหลากไม่ทัน

| สภาพปัญหาการกีดขวางทางน้ำ | แนวทางและวิธีการแก้ไขปัญหาเบื้องต้น |
|---|---|
| เป็นเหมืองเสียน้ำที่ระบายน้ำออกจากชุมชนมีการวางท่อดลอดเพื่อเป็นทางเข้าบ้านเรือน ขนาดเส้นผ่านศูนย์กลาง 0.80 เมตร จำนวน 1 ช่อง<br>สภาพลำน้ำตื้นเขินถูกปกคลุมด้วยวัชพืช<br>ช่วงปลายเขตติดต่อกับเทศบาลม่วงคำก่อนไหลรวมกับลำน้ำอีกฝั่งหนึ่งมีประตูละบายน้ำขนาดเล็กซึ่งเมื่อเกิดน้ำหลากประตูน้ำนี้ไม่สามารถระบายน้ำได้ทันทำให้เกิดน้ำล้นตลิ่งเข้าท่วมชุมชนบริเวณนั้น | ข้อมูลพื้นที่รับน้ำของตำแหน่งที่เกิดปัญหา<br>$A = 0.26$ ตารางกิโลเมตร $L = 0.54$ กิโลเมตร $H = -$ เมตร $C = 0.1$<br>$t_c = 23.9$ ชั่วโมง $I = 100$ มิลลิเมตร อัตราการไหลสูงสุด $= 0.74 \text{ m}^3/\text{s}$<br>Return period = 10 ปี<br>เปลี่ยนขนาดท่อดลอดเป็นขนาดเส้นผ่านศูนย์กลาง 1.20 เมตร<br>และปรับปรุงประตูละบายน้ำให้สามารถรองรับปริมาณน้ำหลากได้<br>ความลาดชันท้องน้ำ 0.005 |
