ข้อมูลสภาพปัญหาและแนวทางการแก้ไขปัญหาเบื้องต้น  
ของตำแหน่งการกีดขวางทางน้ำ จังหวัดเชียงราย

รหัสตำแหน่งกีดขวางที่: CR0504002001

ชื่อลำน้ำ เมืองร่องขุน  
หมู่บ้าน หมู่ที่ 2 ป่าหมื่น

วันที่สำรวจ: 24 พฤษภาคม 2563

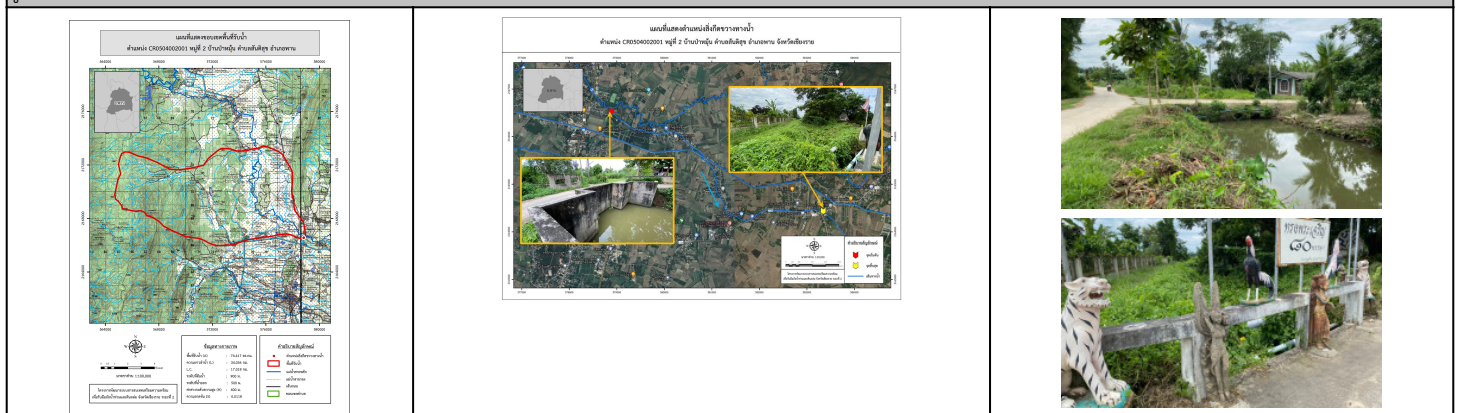
รูปภาพประกอบ

- > โดยธรรมชาติ การทับถมของตะกอน (ลำน้ำตื้นเขิน) วัชพืช (ผักตบชวา/หญ้า)
- > โดยมนุษย์ จาก ระบบสาธารณสุขโรค: ท่อลอดถนนที่ตัดลำน้ำมีขนาดเล็กเกินไประบายน้ำหลากไม่ทัน

สภาพปัญหาการกีดขวางทางน้ำ	แนวทางและวิธีการแก้ไขปัญหาเบื้องต้น
เป็นลำเหมืองแยกออกจากน้ำแม่ควาโดนประตูควบคุมน้ำชำรุดไม่สามารถเปิด-ปิดได้ ตลอดเส้นทางมีวัชพืชขึ้นอย่างหนาแน่น มีผักตบชวาเต็มพื้นที่ลำน้ำ ทำให้เมื่อเกิดน้ำหลากน้ำจะเอ่อล้นตลิ่งเข้าท่วมชุมชนบริเวณที่ลำเหมืองไหลผ่านได้ระดับความเดือนร้อน	ข้อมูลพื้นที่รับน้ำของตำแหน่งที่เกิดปัญหา $A = 74.42$ ตารางกิโลเมตร อัตราการไหลสูงสุด = $72.59 \text{ m}^3/\text{s}$ Return period = 25 ปี ปรับปรุงประตูควบคุมน้ำให้ใช้การได้เมื่อเกิดน้ำหลากจะสามารถปิดเพื่อไม่ให้น้ำจากน้ำแม่ควาโดนไหลเข้าไปในพื้นที่ได้ ขุดลอกลำน้ำตลอดช่วงดังกล่าว กำจัดวัชพืชและต้นไม้ที่กีดขวางทางน้ำ และนำกิ่งไม้และสิ่งปฏิกูลออกก่อนถึงฤดูน้ำหลาก
