ข้อมูลสภาพปัญหาและแนวทางการแก้ไขปัญหาเบื้องต้น  
ของตำแหน่งการกีดขวางทางน้ำ จังหวัดเชียงราย

รหัสตำแหน่งกีดขวางที่: CR0515006001

ชื่อลำน้ำ น้ำอ่าง เป็นสาขาของแม่น้ำ น้ำพุ/แม่น้ำอิง/แม่น้ำโขง  
หมู่บ้าน หมู่ที่ 6 ดงมีชัย ตำบล เวียงท้าว อำเภอ พาน

วันที่สำรวจ: 24 พฤษภาคม 2563

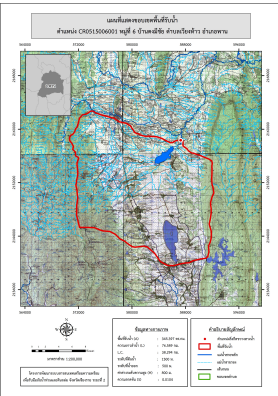
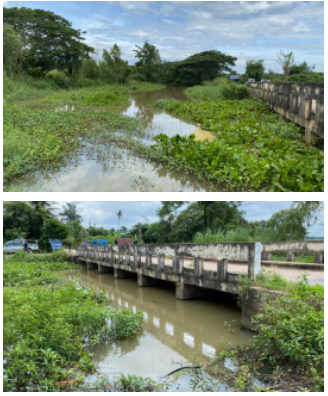
| รูปภาพประกอบ | |

> โดยมนุษย์ จาก ระบบสาธารณสุขโลก: สะพานมีหน้าตัดแคบเกินไป หรือมีตอม่อมากเกินไปในช่วงฤดูน้ำหลากระบายไม่ทัน

| สภาพปัญหาการกีดขวางทางน้ำ | แนวทางและวิธีการแก้ไขปัญหาเบื้องต้น |
|---|---|
| เป็นสะพานข้ามน้ำอ่างเป็นช่วงหักเลี้ยวของลำน้ำ ตัวสะพานมีตอม่อถี่ และระดับท้องคานต่ำเมื่อเกิดน้ำหลากจะพัดเอาเสาเข็มไม้ วัชพืช และสิ่งปฏิกูลมาติดบริเวณตอม่อ และท้องคานทำให้ระดับน้ำด้านเหนือน้ำยกตัวสูงล้นตลิ่งเข้าท่วมพื้นที่เกษตรบริเวณดังกล่าว | ข้อมูลพื้นที่รับน้ำของตำแหน่งที่เกิดปัญหา<br>$A = 345.4$ ตารางกิโลเมตร อัตราการไหลสูงสุด = $185.57 \text{ m}^3/\text{s}$<br>Return period = 50 ปี<br>ก่อสร้างสะพานใหม่ให้สามารถรองรับปริมาณน้ำหลากได้ โดยมีขนาดหน้าตัด ความกว้างท้องน้ำ 18.00 เมตร ลึก 3.50 เมตร ความลาดชันด้านข้าง 1:1.5 |
