ข้อมูลสภาพปัญหาและแนวทางการแก้ไขปัญหาเบื้องต้น
ของตำแหน่งการกีดขวางทางน้ำ จังหวัดเชียงราย

รหัสตำแหน่งกีดขวางที่: CR0505003001

ชื่อลำน้ำ เขมืองสันผักเสียด
หมู่บ้าน หมู่ที่ 3 สันผักเสียด

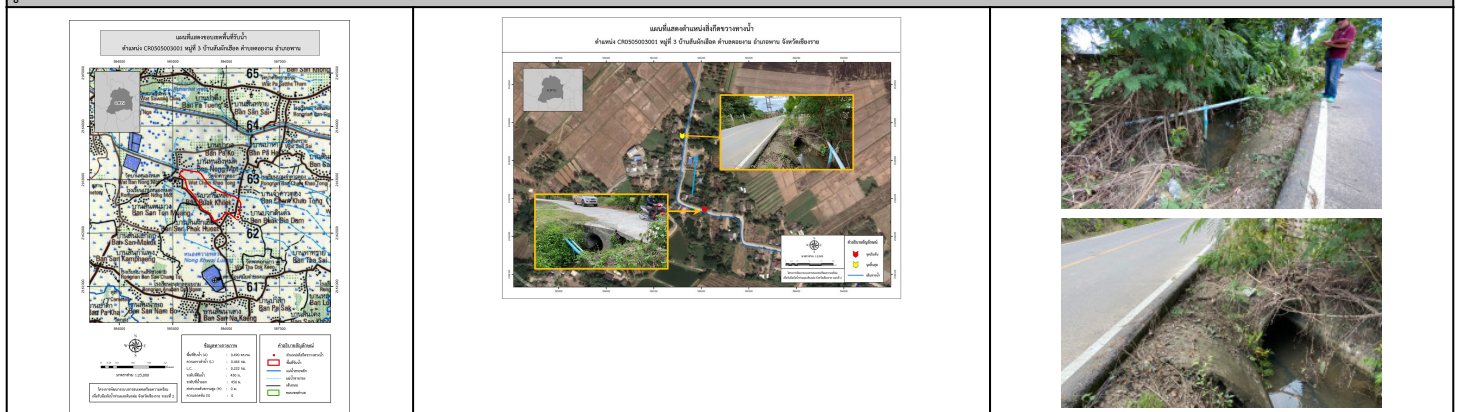
รูปภาพประกอบ

- > โดยธรรมชาติ การทับถมของตะกอน (ลำน้ำตื้นเขิน) วัชพืช (หญ้า/กิ่งไม้)
- > โดยมนุษย์ จาก ระบบสาธารณสุข: ท่อลอดถนนที่ตัดลำน้ำมีขนาดเล็กเกินไประบายน้ำหลากไม่ทัน

ระดับการกีดขวาง มาก คิดเป็น มากกว่า 70%

| สภาพปัญหาการกีดขวางทางน้ำ | แนวทางและวิธีการแก้ไขปัญหาเบื้องต้น |
|--|--|
| เป็นลำเหมืองเสียน้ำใช้ระบายน้ำออกจากชุมชนมีสภาพถูกปกคลุมด้วยวัชพืช และผักตบชวาเป็นจำนวนมาก มีท่อลอดกลมขนาดเส้นผ่านศูนย์กลาง 1.00 เมตร จำนวน 1 ช่อง เมื่อเกิดฝนตกหนักผักตบ และวัชพืชจะไหลมาอุดตันท่อไม่สามารถระบายน้ำได้ทัน | ข้อมูลพื้นที่รับน้ำของตำแหน่งที่เกิดปัญหา A = 0.49 ตารางกิโลเมตร L0 = 0.44 กิโลเมตร H = - เมตร C = 0.1 tc = 21.78 ชั่วโมง l = 110 มิลลิเมตร อัตราการไหลสูงสุด = 1.5 m ³ /s Return period = 10 ปี |

| สภาพปัญหาการกีดขวางทางน้ำ | แนวทางและวิธีการแก้ไขปัญหาเบื้องต้น |
|--|--|
| | ขุดลอกลำน้ำตลอดช่วงดังกล่าว เปลี่ยนเป็นท่อลอดเหลี่ยมขนาดกว้าง 1.00 เมตร สูง 1.00 เมตร จำนวน 2 ช่อง และวางมาตรการขุดลอกตามระยะเวลาที่เหมาะสมของพื้นที่ ความลาดชันท้องน้ำ 0.005 |
