ข้อมูลสภาพปัญหาและแนวทางการแก้ไขปัญหาเบื้องต้น  
ของตำแหน่งการกีดขวางทางน้ำ จังหวัดเชียงราย

รหัสตำแหน่งกีดขวางที่: CR0505003002

วันที่สำรวจ: 25 พฤษภาคม 2563

ชื่อลำน้ำ เหมืองเสียน้ำ

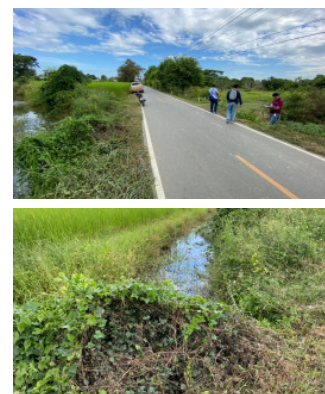
รูปภาพประกอบ

> โดยมนุษย์ จาก ระบบสาธารณสุข: ท่อลอดถนนที่ตัดลำน้ำมีขนาดเล็กเกินไประบายน้ำหลากไม่ทัน

ระดับการกีดขวาง มาก คิดเป็น มากกว่า 70%

| สภาพปัญหาการกีดขวางทางน้ำ | แนวทางและวิธีการแก้ไขปัญหาเบื้องต้น |
|---|---|
| เป็นลำเหมืองเสียน้ำใช้ระบายน้ำออกจากชุมชนมีสภาพถูกปกคลุมด้วยวัชพืช และผักตบชวาเป็นจำนวนมาก มีท่อลอดกลมขนาดเส้นผ่านศูนย์กลาง 1.00 เมตร จำนวน 1 ช่อง เมื่อเกิดฝนตกหนักผักตบ และวัชพืชจะไหลมาอุดตันท่อ ไม่สามารถระบายน้ำได้ทัน | ข้อมูลพื้นที่รับน้ำของตำแหน่งที่เกิดปัญหา<br>$A = 0.45$ ตารางกิโลเมตร $L0 = 0.44$ กิโลเมตร $H = -$ เมตร $C = 0.1$<br>$tc = 21.78$ ชั่วโมง $I = 110$ มิลลิเมตร อัตราการไหลสูงสุด $= 1.39 \text{ m}^3/\text{s}$<br>Return period = 10 ปี<br>ขุดลอกลำน้ำตลอดช่วงดังกล่าว เปลี่ยนเป็นท่อลอดเหลี่ยมขนาดกว้าง 1.00 เมตร สูง 1.00 เมตร จำนวน 2 ช่อง<br>และวางมาตรการขุดลอกตามระยะเวลาที่เหมาะสมของพื้นที่ ความลาดชันท้องน้ำ 0.005 |
