ข้อมูลสภาพปัญหาและแนวทางการแก้ไขปัญหาเบื้องต้น  
ของตำแหน่งการกีดขวางทางน้ำ จังหวัดเชียงราย

รหัสตำแหน่งกีดขวางที่: CR0505003002

วันที่สำรวจ: 25 พฤษภาคม 2563

ชื่อลำน้ำ เหมืองเสียน้ำ

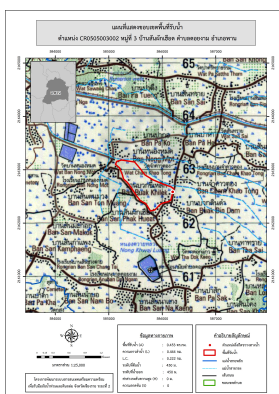
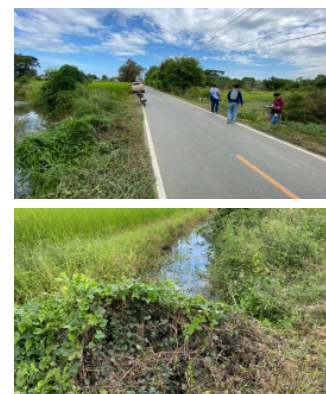
รูปภาพประกอบ

- > โดยธรรมชาติ การทับถมของตะกอน (ลำน้ำตื้นเขิน) วัชพืช (ผักตบชวา/หญ้า)
- > โดยมนุษย์ จาก ระบบสาธารณสุข: ท่อลอดถนนที่ตัดลำน้ำมีขนาดเล็กเกินไประบายน้ำหลากไม่ทัน

ระดับการกีดขวาง มาก คิดเป็น มากกว่า 70%

| สภาพปัญหาการกีดขวางทางน้ำ | แนวทางและวิธีการแก้ไขปัญหาเบื้องต้น |
|---|---|
| เป็นลำเหมืองเสียน้ำใช้ระบายน้ำออกจากชุมชนมีสภาพถูกปกคลุมด้วยวัชพืช และผักตบชวาเป็นจำนวนมาก มีท่อลอดกลมขนาดเส้นผ่านศูนย์กลาง 1.00 เมตร จำนวน 1 ช่อง เมื่อเกิดฝนตกหนักผักตบ และวัชพืชจะไหลมาอุดตันท่อ ไม่สามารถระบายน้ำได้ทัน | ข้อมูลพื้นที่รับน้ำของตำแหน่งที่เกิดปัญหา<br>$A = 0.45$ ตารางกิโลเมตร $L0 = 0.44$ กิโลเมตร $H = -$ เมตร $C = 0.1$<br>$tc = 21.78$ ชั่วโมง $I = 110$ มิลลิเมตร อัตราการไหลสูงสุด $= 1.39 \text{ m}^3/\text{s}$<br>Return period = 10 ปี<br>ขุดลอกลำน้ำตลอดช่วงดังกล่าว เปลี่ยนเป็นท่อลอดเหลี่ยมขนาดกว้าง 1.00 เมตร สูง 1.00 เมตร จำนวน 2 ช่อง<br>และวางมาตรการขุดลอกตามระยะเวลาที่เหมาะสมของพื้นที่ ความลาดชันท้องน้ำ 0.005 |
