ข้อมูลสภาพปัญหาและแนวทางการแก้ไขปัญหาเบื้องต้น  
ของตำแหน่งการกีดขวางทางน้ำ จังหวัดเชียงราย

รหัสตำแหน่งกีดขวางที่: CR0505003002

วันที่สำรวจ: 25 พฤษภาคม 2563

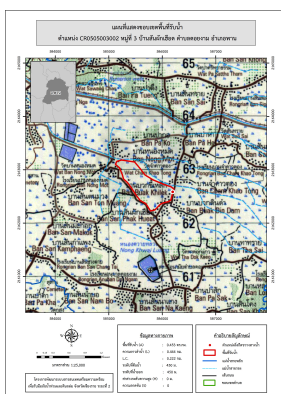
รูปภาพประกอบ

> โดยธรรมชาติ การทับถมของตะกอน (ลำน้ำตื้นเขิน) วัชพืช (ผักตบชวา/หญ้า)

> โดยมนุษย์ จาก ระบบสาธารณสุขโรค: ท่อลอดถนนที่ตัดลำน้ำมีขนาดเล็กเกินไประบายน้ำหลากไม่ทัน

ระดับการกีดขวาง มาก คิดเป็น มากกว่า 70%

| สภาพปัญหาการกีดขวางทางน้ำ | แนวทางและวิธีการแก้ไขปัญหาเบื้องต้น |
|---|---|
| เป็นลำเหมืองเสียน้ำใช้ระบายน้ำออกจากชุมชนมีสภาพถูกปกคลุมด้วยวัชพืช และผักตบชวาเป็นจำนวนมาก มีท่อลอดกลมขนาดเส้นผ่านศูนย์กลาง 1.00 เมตร จำนวน 1 ช่อง เมื่อเกิดฝนตกหนักผักตบ และวัชพืชจะไหลมาอุดตันท่อ ไม่สามารถระบายน้ำได้ทัน | ข้อมูลพื้นที่รับน้ำของตำแหน่งที่เกิดปัญหา<br>$A = 0.45$ ตารางกิโลเมตร $L_0 = 0.44$ กิโลเมตร $H = -$ เมตร $C = 0.1$<br>$t_c = 21.78$ ชั่วโมง $I = 110$ มิลลิเมตร อัตราการไหลสูงสุด $= 1.39 \text{ m}^3/\text{s}$<br>Return period = 10 ปี<br>ขุดลอกลำน้ำตลอดช่วงดังกล่าว เปลี่ยนเป็นท่อลอดเหลี่ยมขนาดกว้าง 1.00 เมตร สูง 1.00 เมตร จำนวน 2 ช่อง<br>และวางมาตรการขุดลอกตามระยะเวลาที่เหมาะสมของพื้นที่ ความลาดชันท้องน้ำ 0.005 |
