ข้อมูลสภาพปัญหาและแนวทางการแก้ไขปัญหาเบื้องต้น
ของตำแหน่งการกีดขวางทางน้ำ จังหวัดเชียงราย

รหัสตำแหน่งกีดขวางที่: CR0505005001
วันที่สำรวจ: 25 พฤษภาคม 2563

ชื่อลำน้ำ เหมืองกลาง เป็นสาขาของแม่น้ำ แม่ฮ่อง/น้ำพุง/แม่น้ำอิง ประเภทลำน้ำ ลำห้วย
หมู่บ้าน หมู่ที่ 5 ท่าดอกแก้ว ตำบล ดอยงาม อำเภอ พาน จังหวัด เชียงราย

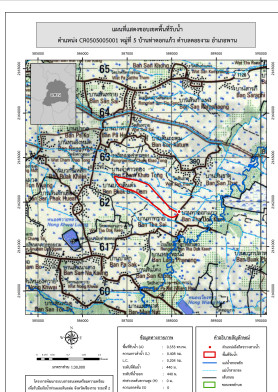
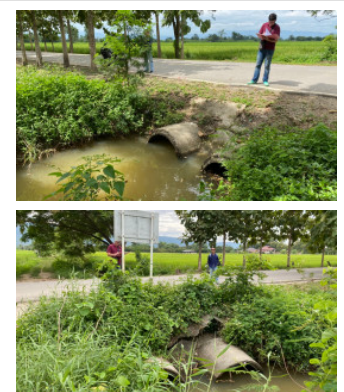
รูปภาพประกอบ

- > โดยธรรมชาติ การทับถมของตะกอน (ลำน้ำตื่นเงิน) วัชพืช (หญ้า)
- > โดยมนุษย์ จาก ระบบสาธารณสุขโรค: ท่อลอดถนนที่ตัดลำน้ำมีขนาดเล็กเกินไประบายน้ำหลากไม่ทัน

สภาพปัญหาการกีดขวางทางน้ำ	แนวทางและวิธีการแก้ไขปัญหาเบื้องต้น
เป็นลำเหมืองเสียน้ำใช้ระบายน้ำออกจากชุมชนมีสภาพถูกปกคลุมด้วยวัชพืช และผักตบชวาเป็นจำนวนมาก มีท่อลอดกลมขนาดเส้นผ่านศูนย์กลาง 1.00 เมตร จำนวน 2 ช่อง เมื่อเกิดฝนตกหนักผักตบ และวัชพืชจะไหลมาอุดตันท่อ ไม่สามารถระบายน้ำได้ทัน	ข้อมูลพื้นที่รับน้ำของตำแหน่งที่เกิดปัญหา A = 0.35 ตารางกิโลเมตร L0 = 0.41 กิโลเมตร H = - เมตร C = 0.1 tc = 20.87 ชั่วโมง l = 110 มิลลิเมตร อัตราการไหลสูงสุด = 1.08 m ³ /s Return period = 10 ปี
	ขุดลอกลำน้ำตลอดช่วงดังกล่าว เปลี่ยนเป็นท่อลอดเหลี่ยมขนาดกว้าง 1.20 เมตร สูง 1.20 เมตร จำนวน 2 ช่อง และวางมาตรการขุดลอกตามระยะเวลาที่เหมาะสมของพื้นที่ ความลาดชันท้องน้ำ 0.005
