ข้อมูลสภาพปัญหาและแนวทางการแก้ไขปัญหาเบื้องต้น  
ของตำแหน่งการกีดขวางทางน้ำ จังหวัดเชียงราย

รหัสตำแหน่งกีดขวางที่: CR0505005003

ชื่อลำน้ำ เหมืองเสียน้ำ

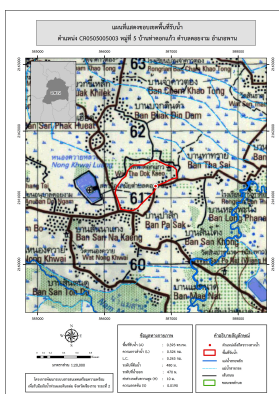
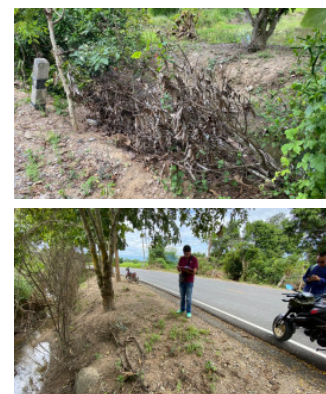
รูปภาพประกอบ

> โดยธรรมชาติ การทับถมของตะกอน (ลำน้ำตื้นเขิน) วัชพืช (หญ้า/กิ่งไม้)

> โดยมนุษย์ จาก ระบบสาธารณสุข: ท่อลอดถนนที่ตัดลำน้ำมีขนาดเล็กเกินไประบายน้ำหลากไม่ทัน

| สภาพปัญหาการกีดขวางทางน้ำ | แนวทางและวิธีการแก้ไขปัญหาเบื้องต้น |
|---|---|
| เป็นลำเหมืองเสียน้ำใช้ระบายน้ำออกจากชุมชนมีสภาพถูกปกคลุมด้วยวัชพืช และผักตบชวาเป็นจำนวนมาก มีท่อลอดกลมขนาดเส้นผ่านศูนย์กลาง 0.60 เมตร จำนวน 1 ช่อง เมื่อเกิดฝนตกหนักผักตบ และวัชพืชจะไหลมาอุดตันท่อ ไม่สามารถระบายน้ำได้ทัน | ข้อมูลพื้นที่รับน้ำของตำแหน่งที่เกิดปัญหา<br>$A = 0.39$ ตารางกิโลเมตร $L = 0.53$ กิโลเมตร $H = 10$ เมตร $C = 0.1$<br>$t_c = 8.88$ ชั่วโมง $I = 130$ มิลลิเมตร อัตราการไหลสูงสุด $= 1.42 \text{ m}^3/\text{s}$<br>Return period = 5 ปี<br>ขุดลอกลำน้ำตลอดช่วงดังกล่าว เปลี่ยนเป็นท่อลอดเหลี่ยมขนาดกว้าง 1.20 เมตร สูง 1.20 เมตร จำนวน 2 ช่อง<br>และวางมาตรการขุดลอกตามระยะเวลาที่เหมาะสมของพื้นที่ ความลาดชันท้องน้ำ 0.005 |
