ข้อมูลสภาพปัญหาและแนวทางการแก้ไขปัญหาเบื้องต้น  
ของตำแหน่งการกีดขวางทางน้ำ จังหวัดเชียงราย

รหัสตำแหน่งกีดขวางที่: CR0509014002

ชื่อลำน้ำ หนองเขียว เป็นสาขาของแม่น้ำ หนองฮ้าง/น้ำพุ/แม่น้ำอิง  
หมู่บ้าน หมู่ที่ 14 สันผักแคใหม่ ตำบล ม่วงคำ อำเภอ พาน

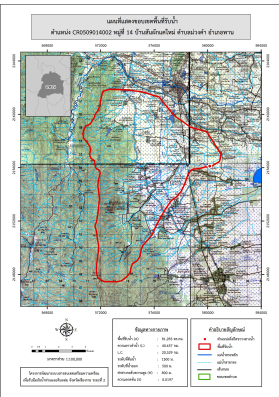
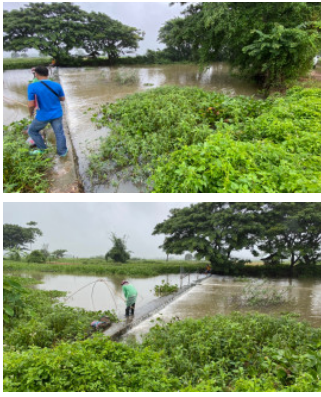
| รูปภาพประกอบ | |

| พิกัดเริ่มปัญหา | | | | | พิกัดสิ้นสุดปัญหา | | | | | | | | | | | | |
|---|--|---|--|---|---|--|---|---|---|--|---|---|---|---|---|---|---|
| - อื่นๆ | | | | | ฝายน้ำล้น คสล. | | | | | | | | | | | | |

ลักษณะความเสียหาย น้ำท่วม ระดับ ปานกลาง

> โดยธรรมชาติ การทับถมของตะกอน (ลำน้ำตื้นเขิน) วัชพืช (ผักตบชวา/หญ้า )

> โดยมนุษย์ จาก สิ่งปฏิกูล อื่นๆ (ฝาย (เทศบาล))

| สภาพปัญหาการกีดขวางทางน้ำ | แนวทางและวิธีการแก้ไขปัญหาเบื้องต้น |
|---|---|
| เป็นฝายน้ำล้นที่มีระดับใกล้เคียงกับตลิ่ง ในลำน้ำมีวัชพืช และผักตบชวาเป็นจำนวนมาก<br>เมื่อเกิดน้ำหลากจะไหลมาติดบริเวณสันฝายน้ำให้ระดับน้ำยกตัวสูงล้นตลิ่งเข้าท่วมพื้นที่เกษตร | ข้อมูลพื้นที่รับน้ำของตำแหน่งที่เกิดปัญหา<br>$A = 81.28$ ตารางกิโลเมตร อัตราการไหลสูงสุด = $76.02 \text{ m}^3/\text{s}$<br>Return period = 25 ปี<br>ก่อสร้างฝายใหม่ให้สามารถรองรับปริมาณน้ำหากได้ |
