ข้อมูลสภาพปัญหาและแนวทางการแก้ไขปัญหาเบื้องต้น  
ของตำแหน่งการกีดขวางทางน้ำ จังหวัดเชียงราย

รหัสตำแหน่งกีดขวางที่: CR0502013001

ชื่อลำน้ำ เหมืองเสีย  
หมู่บ้าน หมู่ที่ 13 สันป่าเมา

วันที่สำรวจ: 25 พฤษภาคม 2563

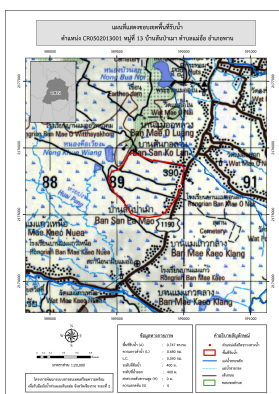
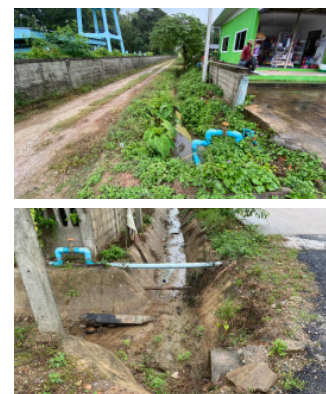
รูปภาพประกอบ

ลักษณะความเสียหาย น้ำท่วม ระดับ ปานกลาง

> โดยมนุษย์ จาก ระบบสาธารณสุข: ท่อลอดถนนที่ตัดลำน้ำมีขนาดเล็กเกินไประบายน้ำหลากไม่ทัน

| สภาพปัญหาการกีดขวางทางน้ำ | แนวทางและวิธีการแก้ไขปัญหาเบื้องต้น |
|---|---|
| เป็นเหมืองเสียจากพื้นที่เกษตร และชุมชน<br>มีท่อลอดถนนขนาดเส้นผ่านศูนย์กลาง 1.00 เมตร จำนวน 1 ช่อง<br>ซึ่งรับน้ำที่ระบายจากทุ่งนา<br>และชุมชนบริเวณนั้นเมื่อเกิดฝนตกหนักไม่สามารถระบายน้ำได้ทันเกินน้ำท่วมชุมชน<br>บริเวณดังกล่าว | ข้อมูลพื้นที่รับน้ำของตำแหน่งที่เกิดปัญหา<br>$A = 0.75$ ตารางกิโลเมตร $L = 0.68$ กิโลเมตร $H = -$ เมตร $C = 0.1$<br>$t_c = 26.95$ ชั่วโมง $I = 90$ มิลลิเมตร อัตราการไหลสูงสุด $= 1.87 \text{ m}^3/\text{s}$<br>Return period = 10 ปี<br>ขุดลอกลำน้ำตลอดช่วงดังกล่าว เปลี่ยนเป็นท่อลอดเหลี่ยมขนาดกว้าง 1.20 เมตร<br>สูง 1.20 เมตร จำนวน 1 ช่อง<br>และวางมาตรการขุดลอกตามระยะเวลาที่เหมาะสมของพื้นที่ ความลาดชันท้องน้ำ<br>0.005 |
