ข้อมูลสภาพปัญหาและแนวทางการแก้ไขปัญหาเบื้องต้น  
ของตำแหน่งการกีดขวางทางน้ำ จังหวัดเชียงราย

รหัสตำแหน่งกีดขวางที่: CR0502006001

ชื่อลำน้ำ เหมืองเสีย

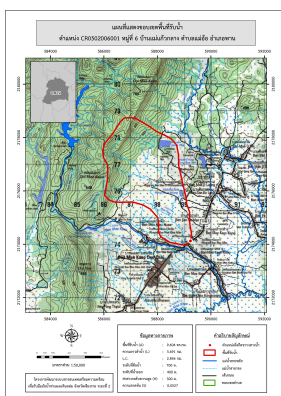
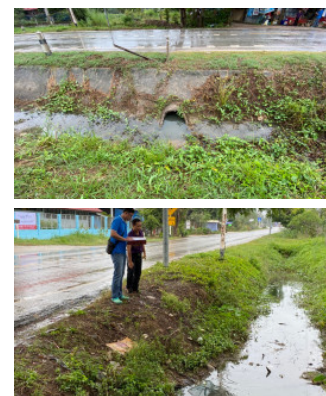
รูปภาพประกอบ

ลักษณะความเสียหาย น้ำท่วม ระดับ ปานกลาง

> โดยมนุษย์ จาก ระบบสาธารณสุข: ท่อลอดถนนที่ตัดลำน้ำมีขนาดเล็กเกินไประบายน้ำหลากไม่ทัน

ระดับการกีดขวาง ปานกลาง คิดเป็น 30-70%

| สภาพปัญหาการกีดขวางทางน้ำ | แนวทางและวิธีการแก้ไขปัญหามาเบื้องต้น |
|---|---|
| เป็นเหมืองเสียจากพื้นที่เกษตร และชุมชน<br>มีท่อลอดถนนขนาดเส้นผ่านศูนย์กลาง 0.60 เมตร จำนวน 1 ช่อง<br>ซึ่งรับน้ำที่ระบายจากทุ่งนา<br>และชุมชนบริเวณนั้นเมื่อเกิดฝนตกหนักไม่สามารถระบายน้ำได้ทันเกินน้ำท่วมชุมชน<br>บริเวณดังกล่าว | ข้อมูลพื้นที่รับน้ำของตำแหน่งที่เกิดปัญหา<br>$A = 0.49$ ตารางกิโลเมตร $L = 0.31$ กิโลเมตร $H = -$ เมตร $C = 0.1$<br>$t_c = 18.25$ ชั่วโมง $I = 100$ มิลลิเมตร อัตราการไหลสูงสุด $= 1.36 \text{ m}^3/\text{s}$<br>Return period = 10 ปี<br>ขุดลอกลำน้ำตลอดช่วงดังกล่าว เปลี่ยนเป็นท่อลอดเหลี่ยมขนาดกว้าง 1.20 เมตร<br>สูง 1.00 เมตร จำนวน 1 ช่อง<br>และวางมาตรการขุดลอกตามระยะเวลาที่เหมาะสมของพื้นที่ ความลาดชันท้องน้ำ<br>0.005 |
