ข้อมูลสภาพปัญหาและแนวทางการแก้ไขปัญหาเบื้องต้น  
ของตำแหน่งการกีดขวางทางน้ำ จังหวัดเชียงราย

รหัสตำแหน่งกีดขวางที่: CR0514010001

ชื่อลำน้ำ ร่องคต เป็นสาขาของแม่น้ำ หนงฮ้าง/น้ำพุ/แม่น้ำอิง  
หมู่บ้าน หมู่ที่ 10 ร่องคต ตำบล ทานตะวัน อำเภอ พาน

วันที่สำรวจ: 25 พฤษภาคม 2563

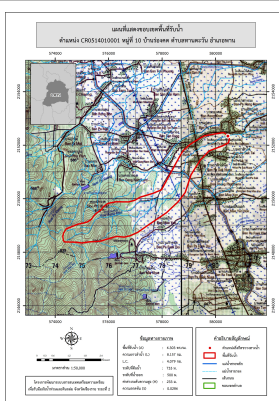
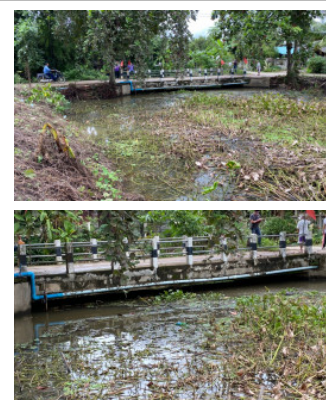
รูปภาพประกอบ

- > โดยธรรมชาติ การทับถมของตะกอน (ลำน้ำตื้นเขิน) วัชพืช (ผักตบชวา/หญ้า)
- > โดยมนุษย์ จาก ระบบสาธารณสุข: สะพานมีหน้าตัดแคบเกินไป หรือมีตอม่อมากเกินไปในช่วงฤดูน้ำหลากระบายไม่ทัน

| สภาพปัญหาการกีดขวางทางน้ำ | แนวทางและวิธีการแก้ไขปัญหาเบื้องต้น |
|---|---|
| เป็นสะพานข้ามลำน้ำร่องคตมีลักษณะเป็นคอขวดอีกทั้งยังมีวัชพืชขึ้นในลำน้ำหนาแน่นทำให้เมื่อเกิดน้ำหลากไม่สามารถระบายน้ำได้ทันเกิดน้ำล้นตลิ่งเข้าท่วมชุมชนบริเวณดังกล่าว | ข้อมูลพื้นที่รับน้ำของตำแหน่งที่เกิดปัญหา<br>$A = 6.3$ ตารางกิโลเมตร $L0 = 8.16$ กิโลเมตร $H = 233$ เมตร $C = 0.1$<br>$tc = 1.32$ ชั่วโมง $I = 45$ มิลลิเมตร อัตราการไหลสูงสุด $= 7.88 \text{ m}^3/\text{s}$<br>Return period = 10 ปี<br>สะพานเดิมเพียงพอที่จะรองรับปริมาณน้ำหลากได้<br>เพียงแต่มักมีวัชพืชขึ้นหนาแน่นทั้งด้านเหนือน้ำ<br>และท้ายน้ำดังนั้นควรวางแผนมาตรการขุดลอกตามระยะเวลาที่เหมาะสมของพื้นที่ |
