ข้อมูลสภาพปัญหาและแนวทางการแก้ไขปัญหาเบื้องต้น  
ของตำแหน่งการกีดขวางทางน้ำ จังหวัดเชียงราย

รหัสตำแหน่งกีดขวางที่: CR1105004001

วันที่สำรวจ: 26 พฤษภาคม 2563

ชื่อลำน้ำ แม่น้ำลาว เป็นสาขาของแม่น้ำ แม่น้ำกก/แม่น้ำโขง ประเภทลำน้ำ แม่น้ำสาขา  
หมู่บ้าน หมู่ที่ 4 ตง ตำบล เวียงกาหลง อำเภอ เวียงป่าเป้า จังหวัด เชียงราย

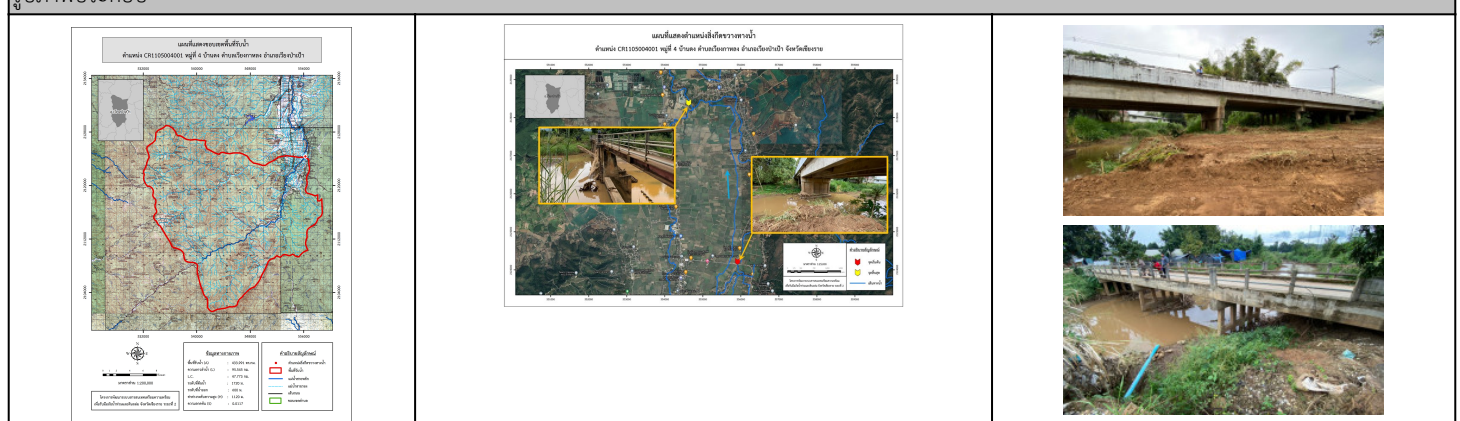
รูปภาพประกอบ

- > โดยธรรมชาติ ดลิ่งพังการกัดเซาะ การทับถมของตะกอน (ลำน้ำตื้นเขิน) ลำน้ำคดเคี้ยวมาก วัชพืช (หญ้า/กิ่งไม้ )
- > โดยมนุษย์ จาก การถมดิน สิ่งปลูกสร้าง อื่นๆ (ฝายน้ำล้น (กรมชลประทาน))

| สภาพปัญหาการกีดขวางทางน้ำ | แนวทางและวิธีการแก้ไขปัญหาเบื้องต้น |
|---|---|
| แม่น้ำลาวในเขตพื้นที่เวียงกาหลงตลอดช่วงมี<br>สะพานที่มีตอมอถี่หลายตัวเมื่อเกิดน้ำหลากมักมีเศษกิ่งไม้มาติดบริเวณตอมอทำให้ไม่<br>สามารถระบายน้ำได้ดี อีกทั้งยังฝายน้ำล้นที่มีท่อนไม้ใหญ่มาติดขวางลำน้ำ<br>สะพานช่วงปลายต้นเขินด้วยตะกอนลำน้ำมีการถมที่รูกลำน้ำทำให้ศักยภาพ<br>ระบายน้ำไม่ดีเมื่อเกิดน้ำหลากน้ำมักล้นตลิ่งเข้าท่วมพื้นที่เกษตรและชุมชนตลอดส<br>องช่วงลำน้ำ | ข้อมูลพื้นที่รับน้ำของตำแหน่งที่เกิดปัญหา<br>$A = 433.99$ ตารางกิโลเมตร อัตราการไหลสูงสุด = $208.51 \text{ m}^3/\text{s}$<br>Return period = 50 ปี<br>ขุดลอกลำน้ำตลอดช่วงดังกล่าว กำจัดวัชพืช และต้นไม้มากีดขวางทางน้ำ<br>ปรับปรุงประตูลอยน้ำให้สามารถใช้งานได้<br>และวางมาตรการขุดลอกตามระยะเวลาที่เหมาะสมของพื้นที่ |
