ข้อมูลสภาพปัญหาและแนวทางการแก้ไขปัญหาเบื้องต้น ของตำแหน่งการกีดขวางทางน้ำ จังหวัดเชียงราย

รหัสตำแหน่งกีดขวางที่: CR0203009001

ชื่อลำน้ำ แม่น้ำต๊าก เป็นสาขาของแม่น้ำ แม่น้ำอิง ประเภทลำน้ำ แม่น้ำสาขา วันที่สำรวจ: 17 พฤษจิกายน 2562

หมู่บ้าน หมู่ที่ 9 บ้านผางาม ตำบล ผางาม อำเภอ เวียงชัย จังหวัด เชียงราย

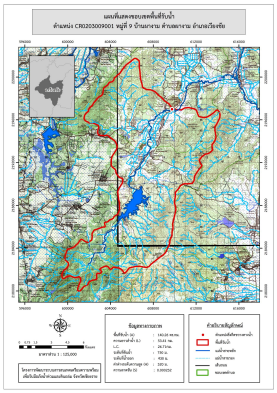
รูปภาพประกอบ

สภาพปัญหาการกีดขวางทางน้ำ	แนวทางและวิธีการแก้ไขปัญหาเบื้องต้น
เป็นฝายน้ำล้นกีดขวางทางน้ำเมื่อน้ำหลากจะพัดพาเศษกิ่งไม้ วัชพืช และสิ่งปฏิกูลมาติดตอม่อทำให้เกิดน้ำท่วมด้านเหนือน้ำ	ข้อมูลพื้นที่รับน้ำของตำแหน่งที่เกิดปัญหา A = 140.26 ตารางกิโลเมตร อัตราการไหลสูงสุด = 117.14 m^3/s Return period = 50 ปี
	เนื่องจากฝายเดิมมีขนาดเล็กไม่สามารถรองรับน้ำหลากได้ควรปรับปรุงฝายน้ำล้นเดิมให้สามารถรองรับปริมาณน้ำหลากสูงสุดได้ โดยการสร้างประตูระบายน้ำเพิ่มและขุดลอกเอาเศษกิ่งไม้และสิ่งปฏิกูลออกก่อนถึงช่วงน้ำหลาก
