ข้อมูลสภาพปัญหาและแนวทางการแก้ไขปัญหาเบื้องต้น  
ของตำแหน่งการกีดขวางทางน้ำ จังหวัดเชียงราย

รหัสตำแหน่งกีดขวางที่: CR0514010002

ชื่อลำน้ำ ร่องแม่เย็น  
หมู่บ้าน หมู่ที่ 10 ร่องคต

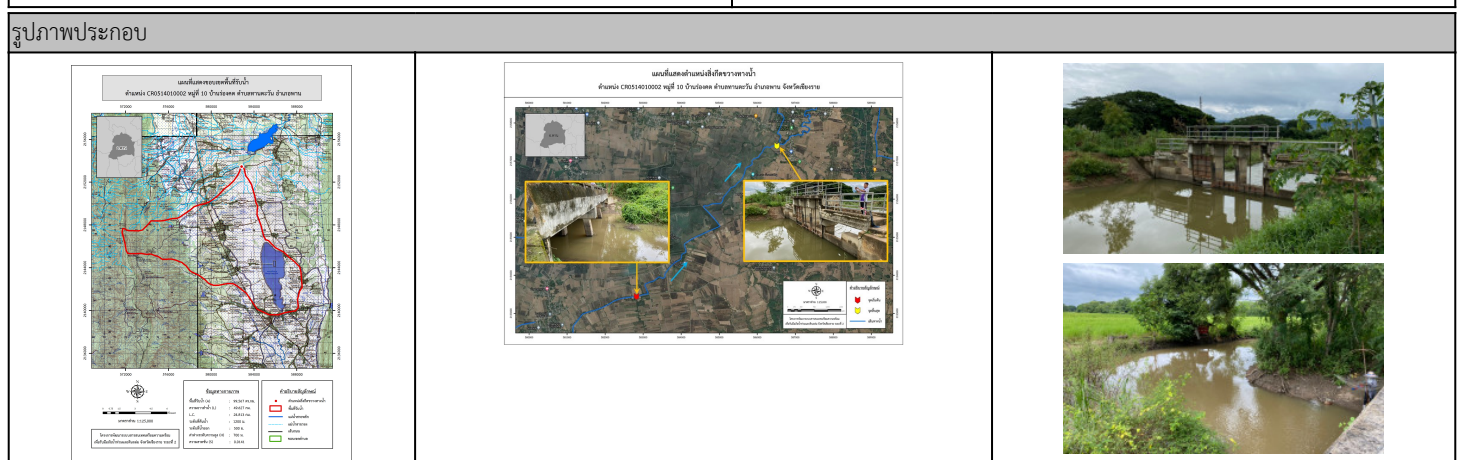
| สภาพปัญหาการกีดขวางทางน้ำ | แนวทางและวิธีการแก้ไขปัญหาเบื้องต้น |
|---|---|
| เป็นลำน้ำก่อนที่จะไหลลงหองฮ่างมีวัชพืชขึ้นปกคลุมตลอดเส้นทาง<br>ลำน้ำแคบตื้นเขิน มีการขุดลอกไปแล้วบางช่วง<br>แต่ยังเกิดปัญหาน้ำท่วมอยู่ในบางปี | ข้อมูลพื้นที่รับน้ำของตำแหน่งที่เกิดปัญหา<br>$A = 99.57$ ตารางกิโลเมตร อัตราการไหลสูงสุด = $84.55 \text{ m}^3/\text{s}$<br>Return period = 25 ปี<br>ขุดลอกลำน้ำตลอดช่วงดังกล่าว กำจัดวัชพืช และต้นไม้ที่กีดขวางทางน้ำ<br>และน้ำกิ่งไม้และสิ่งปฏิกูลออกก่อนถึงฤดูน้ำหลาก |
