ข้อมูลสภาพปัญหาและแนวทางการแก้ไขปัญหาเบื้องต้น
ของตำแหน่งการกีดขวางทางน้ำ จังหวัดเชียงราย

รหัสตำแหน่งกีดขวางที่: CR0708005001

ชื่อลำน้ำ แม่จัน

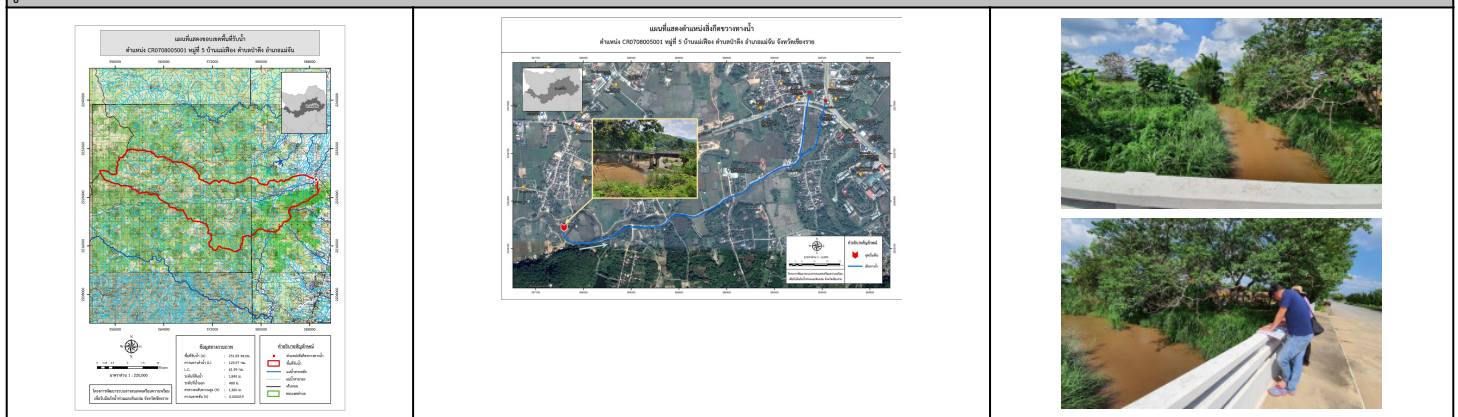
รูปภาพประกอบ

ลักษณะความเสียหาย น้ำท่วม ระดับ มาก

> โดยธรรมชาติ การทับถมของตะกอน (ลำน้ำตื้นเขิน) วัชพืช (หญ้า)

สภาพปัญหาการกีดขวางทางน้ำ	แนวทางและวิธีการแก้ไขปัญหาเบื้องต้น
แม่น้ำจันช่วงนี้ กว้าง 10 เมตร ลึก 3.5 เมตร มีวัชพืชปกคลุมหนาแน่น และแม่น้ำตื้นเขินจากตะกอนทราย ทำให้น้ำไหลไม่สะดวก	ข้อมูลพื้นที่รับน้ำของตำแหน่งที่เกิดปัญหา A = 251.83 ตารางกิโลเมตร อัตราการไหลสูงสุด = 157.93 m ³ /s Return period = 50 ปี
	ขุดลอกเอาตะกอนทราย เศษกิ่งไม้ ออกก่อนฤดูน้ำหลาก และวางมาตรการขุดลอกตามระยะเวลาที่เหมาะสมของพื้นที่
