ข้อมูลสภาพปัญหาและแนวทางการแก้ไขปัญหาเบื้องต้น  
ของตำแหน่งการกีดขวางทางน้ำ จังหวัดเชียงราย

รหัสตำแหน่งกีดขวางที่: CR0906001002

ชื่อลำน้ำ ลำห้วย เป็นสาขาของแม่น้ำ คลองชลประทาน ประเภทลำน้ำ ลำห้วย  
หมู่บ้าน หมู่ที่ 1 แม่สาย ตำบล เวียงพางคำ อำเภอ แม่สาย จังหวัด เชียงราย

วันที่สำรวจ: 25 ตุลาคม 2562

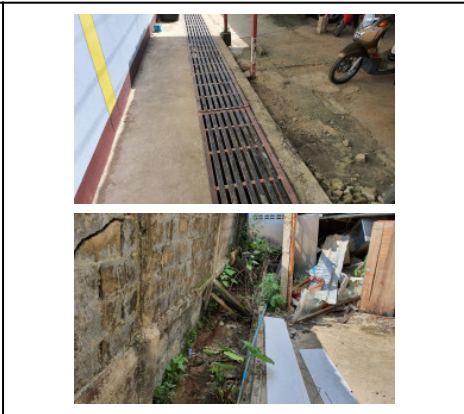
รูปภาพประกอบ

> โดยมนุษย์ จาก ระบบสาธารณสุข: ถนนขวางทางน้ำ ท่อลอดถนนที่ตัดลำน้ำมีขนาดเล็กเกินไประบายน้ำหลากไม่ทัน  
วางท่อตามแนวลำน้ำทดแทนลำน้ำเดิม

ระดับการกีดขวาง มาก คิดเป็น มากกว่า 70%

สภาพปัญหาการกีดขวางทางน้ำ	แนวทางและวิธีการแก้ไขปัญหาเบื้องต้น
เป็นทางน้ำที่ไหลลงมาจากชุมชนเชิงเขา ไหลเข้าโรงเรียนอนุบาลแม่สายซึ่งมี ลักษณะภูมิประเทศเป็นแอ่งกระทะ ในพื้นที่โรงเรียนมีรางระบายน้ำขนาดเล็ก มีท่อ ระบายน้ำขนาด 0.60 เมตร บางช่วงท่อดังกล่าวลอดใต้อาคารโรงพยาบาลเกษม ราษฎร์ก่อนเชื่อมต่อกับท่อระบายน้ำบริเวณถนนพหลโยธิน ทำให้ไม่สามารถ ระบายน้ำออกจากพื้นที่ได้ทัน เนื่องจากท่อดังกล่าวอุดตันจากตะกอน และสิ่ง ปลูกกีดขวางกั้นในพื้นที่โรงเรียนอนุบาลแม่สายเป็นเวลานาน	ข้อมูลพื้นที่รับน้ำของตำแหน่งที่เกิดปัญหา A = 0.59 ตารางกิโลเมตร L0 = 1.87 กิโลเมตร H = 170 เมตร C = 0.35 tc = 0.27 ชั่วโมง I = 100 มิลลิเมตร อัตราการไหลสูงสุด = 3.61 m <sup>3</sup> /s Return period = 10 ปี เชื่อมต่อทางน้ำก่อนที่ไหลเข้าภายในโรงเรียนกับทางระบายน้ำของเทศบาลเพื่อตัด ยอดปริมาณน้ำก่อนไหลเข้าโรงเรียน ก่อสร้างรางระบายน้ำภายในโรงเรียน เพื่อเชื่อมต่อกันและก่อสร้างบ่อพักน้ำก่อนไหลออกจากโรงเรียน เพื่อเป็นจุด รวมน้ำขุดลอกทางระบายน้ำภายในโรงเรียน และท่อระบายน้ำที่ไหลออกจาก โรงเรียน วางมาตรการขุดลอกตามระยะเวลาที่เหมาะสม (ดูแบบรายละเอียดได้ใน การออกแบบรายละเอียดการแก้ไขปัญหาสิ่งกีดขวางทางน้ำ)
