ข้อมูลสภาพปัญหาและแนวทางการแก้ไขปัญหาเบื้องต้น
ของตำแหน่งการกีดขวางทางน้ำ จังหวัดเชียงราย

รหัสตำแหน่งกีดขวางที่: CR0906001004

ชื่อลำน้ำ คลองชลประทาน เป็นสาขาของแม่น้ำ คลองชลประทาน ประเภทลำน้ำ แม่น้ำสาขา
หมู่บ้าน หมู่ที่ 1 แม่สาย ตำบล เวียงพางคำ อำเภอ แม่สาย จังหวัด เชียงราย

วันที่สำรวจ: 25 ตุลาคม 2562

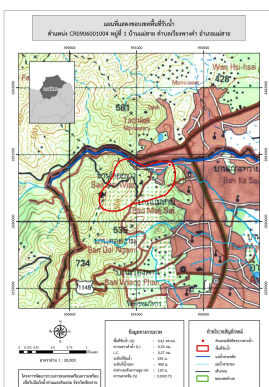
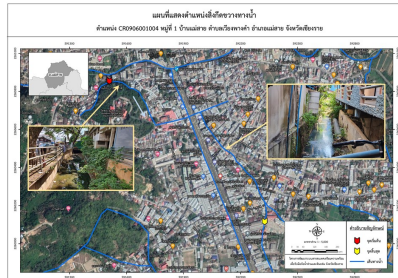
รูปภาพประกอบ

> โดยมนุษย์ จาก ระบบสาธารณสุขโรค: ท่อลอดถนนที่ตัดลำน้ำมีขนาดเล็กเกินไประบายน้ำหลากไม่ทัน วางท่อตามแนวลำน้ำทดแทนลำน้ำเดิม

สภาพปัญหาการกีดขวางทางน้ำ	แนวทางและวิธีการแก้ไขปัญหาเบื้องต้น
บริเวณตลาดแม่สายมีการรูกักคลองชลประทาน เมื่อแม่น้ำสายเอ่อล้นเข้า คลองชลประทาน การรูกักทำให้ศักยภาพการระบายน้ำของคลองชลประทาน ที่จะระบายน้ำออกจากบริเวณตลาดลดลง	ข้อมูลพื้นที่รับน้ำของตำแหน่งที่เกิดปัญหา A = 0.61 ตารางกิโลเมตร L0 = 0.53 กิโลเมตร H = 120 เมตร C = 0.35 tc = 0.08 ชั่วโมง l = 100 มิลลิเมตร อัตราการไหลสูงสุด = 3.39 m ³ /s Return period = 10 ปี หน้าตัดการระบายน้ำสามารถระบายได้บางส่วนแล้ว และไม่มีความที่ก่อสร้างทาง ระบายน้ำเพิ่มเติม ควรขุดลอกตะกอน สิ่งปฏิกูลออกจากคลองส่งน้ำ และวาง มาตรการขุดลอกตามความเหมาะสมของพื้นที่
