ข้อมูลสภาพปัญหาและแนวทางการแก้ไขปัญหาเบื้องต้น  
ของตำแหน่งการกีดขวางทางน้ำ จังหวัดเชียงราย

รหัสตำแหน่งกีดขวางที่: CR0701007001

วันที่สำรวจ: 25 ตุลาคม 2562

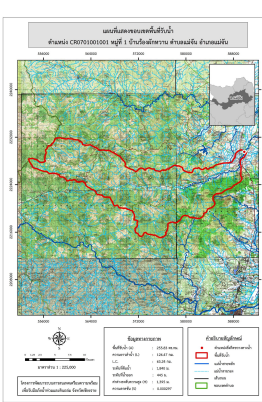
รูปภาพประกอบ

- > โดยธรรมชาติ วัชพืช (กิ่งไม้)
- > โดยมนุษย์ จาก ระบบสาธารณสุขโลก: สะพานมีหน้าตัดแคบเกินไป หรือมีตอม่อมากเกินไปในช่วงฤดูน้ำหลากระบายไม่ทัน

สภาพปัญหาการกีดขวางทางน้ำ	แนวทางและวิธีการแก้ไขปัญหาเบื้องต้น
มีสะพานมีหน้าตัดแคบเกินไป และมีตอม่อที่ทำให้เศษกิ่งไม้ วัชพืช และสิ่งปฏิกูล มาติดตอม่อในช่วงน้ำหลากทำให้เกิดน้ำท่วมด้านเหนือน้ำ	ข้อมูลพื้นที่รับน้ำของตำแหน่งที่เกิดปัญหา A = 255.83 ตารางกิโลเมตร อัตราการไหลสูงสุด = 159.21 m <sup>3</sup> /s Return period = 50 ปี ขุดลอกเอาตะกอนทราย เศษกิ่งไม้ก่อนฤดูน้ำหลาก และวางมาตรการขุดลอกตามระยะเวลาที่เหมาะสมของพื้นที่
