ข้อมูลสภาพปัญหาและแนวทางการแก้ไขปัญหาเบื้องต้น
ของตำแหน่งการกีดขวางทางน้ำ จังหวัดเชียงราย

รหัสตำแหน่งกีดขวางที่: CR0904010003

ชื่อลำน้ำ ห้วยจ้อง
หมู่บ้าน หมู่ที่ 10 จ้องเด่น

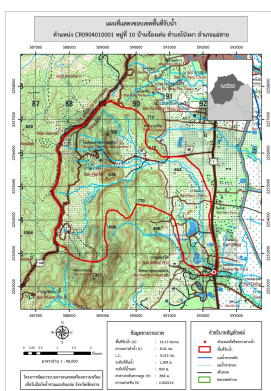
รูปภาพประกอบ

> โดยมนุษย์ จาก ระบบสาธารณูปโภค: ท่อลอดถนนที่ตัดลำน้ำมีขนาดเล็กเกินไประบายน้ำหลากไม่ทัน

| สภาพปัญหาการกีดขวางทางน้ำ | แนวทางและวิธีการแก้ไขปัญหาเบื้องต้น |
|---|--|
| เป็นลำเหมืองสาขาแยกจากห้วยจ้อง มีท่อลอดกลมเส้นผ่านศูนย์กลาง 1.00 เมตร จำนวน 2 ช่อง ลอดใต้ถนน มีเศษไม้ และสิ่งปฏิกูลมาติดในช่วงน้ำหลากทำให้ไม่สามารถระบายน้ำหลากได้ทันทำให้เกิดน้ำท่วม | ข้อมูลพื้นที่รับน้ำของตำแหน่งที่เกิดปัญหา $A = 14.13$ ตารางกิโลเมตร $L_0 = 8.03$ กิโลเมตร $H = 884$ เมตร $C = 0.25$ $t_c = 0.77$ ชั่วโมง $I = 60$ มิลลิเมตร อัตราการไหลสูงสุด = $23.57 \text{ m}^3/\text{s}$ Return period = 10 ปี |

| สภาพปัญหาการกีดขวางทางน้ำ | แนวทางและวิธีการแก้ไขปัญหาเบื้องต้น |
|---|--|
| | ก่อสร้างประตูควบคุมน้ำ และสร้างคันกันน้ำเพิ่มระดับตลิ่ง เพื่อควบคุมไม่ให้น้ำจากห้วยจ้องไหลข้ามเข้าลำเหมืองในช่วงน้ำหลากเกินความจุลำน้ำ โดยพิจารณาออกแบบให้น้ำสามารถระบายผ่านประตูน้ำสูงสุด 2.00 ลบ.ม./วินาที หลังจากการก่อสร้างประตูระบายน้ำเพื่อควบคุมน้ำจากฝายโดยพิจารณาให้น้ำผ่านประตูระบายน้ำได้ 2.00 ลบ.ม./วินาที ดังนั้นท่อลอดเดิมสามารถรองรับปริมาณน้ำได้ ความลาดชันท้องน้ำ 0.010 |
