ข้อมูลสภาพปัญหาและแนวทางการแก้ไขปัญหาเบื้องต้น
ของตำแหน่งการกีดขวางทางน้ำ จังหวัดเชียงราย

รหัสตำแหน่งกีดขวางที่: CR0904006001

วันที่สำรวจ: 25 ตุลาคม 2562

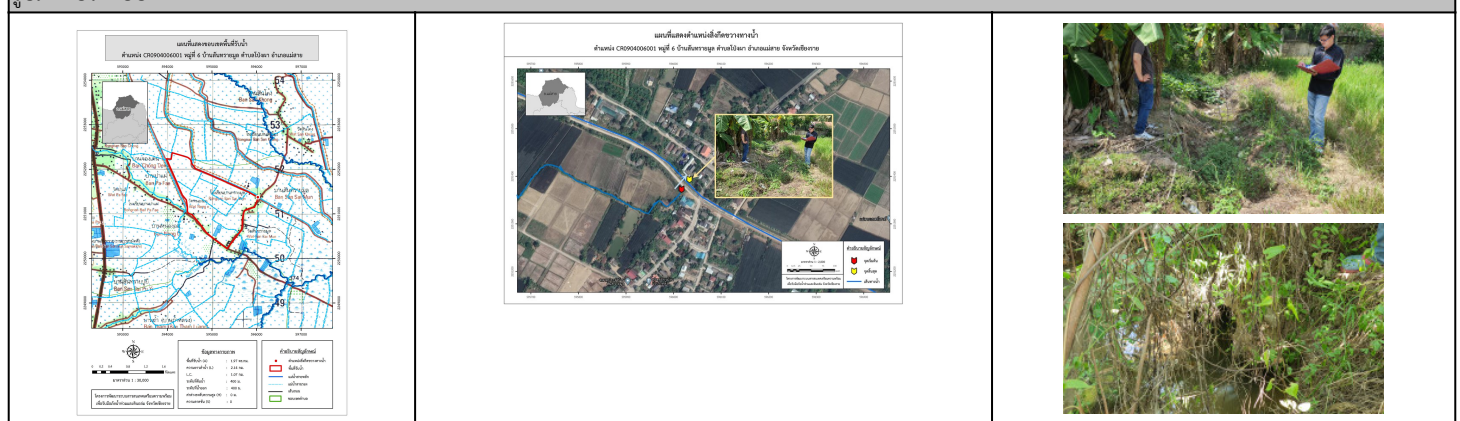
รูปภาพประกอบ

> โดยมนุษย์ จาก ระบบสาธารณสุขโรค: ท่อลอดถนนที่ตัดลำน้ำมีขนาดเล็กเกินไประบายน้ำหลากไม่ทัน

สภาพปัญหาการกีดขวางทางน้ำ	แนวทางและวิธีการแก้ไขปัญหาเบื้องต้น
<p>เป็นลำเหมืองที่แยกมาจากห้วยจ้อง ช่วงน้ำหลากใช้ระบายน้ำออกจากชุมชน</p> <p>ปลายทางไหลลงคลองชลประทานมีท่อลอดกลมเส้นผ่านศูนย์กลาง 0.80 เมตร</p> <p>จำนวน 1 ช่อง ลอดใต้ถนนไม่สามารถระบายน้ำหลากได้ทันทำให้เกิดน้ำท่วมในชุมชน</p>	<p>ข้อมูลพื้นที่รับน้ำของตำแหน่งที่เกิดปัญหา</p> <p>A = 1.97 ตารางกิโลเมตร L0 = 2.14 กิโลเมตร H = - เมตร C = 0.25</p> <p>tc = 0.56 ชั่วโมง l = 100 มิลลิเมตร อัตราการไหลสูงสุด = 8.21 m³/s</p> <p>Return period = 10 ปี</p> <p>เปลี่ยนชนิดท่อจากทอกลมเป็นท่อลอดเหลี่ยมให้สามารถรองรับปริมาณน้ำหลากสูงสุดได้มีขนาด กว้าง 1.20 เมตร สูง 1.20 เมตร จำนวน 2 ช่อง</p>
