ข้อมูลสภาพปัญหาและแนวทางการแก้ไขปัญหาเบื้องต้น
ของตำแหน่งการกีดขวางทางน้ำ จังหวัดเชียงราย

รหัสตำแหน่งกีดขวางที่: CR0904009001

ชื่อลำน้ำ ห้วยจ้อง เป็นสาขาของแม่น้ำ แม่น้ำกก ประเภชลำน้ำ ลำห้วย
หมู่บ้าน หมู่ที่ 9 จ้องวัด ตำบล โป่งผา อำเภอ แม่สาย จังหวัด เชียงราย

วันที่สำรวจ: 26 ตุลาคม 2562

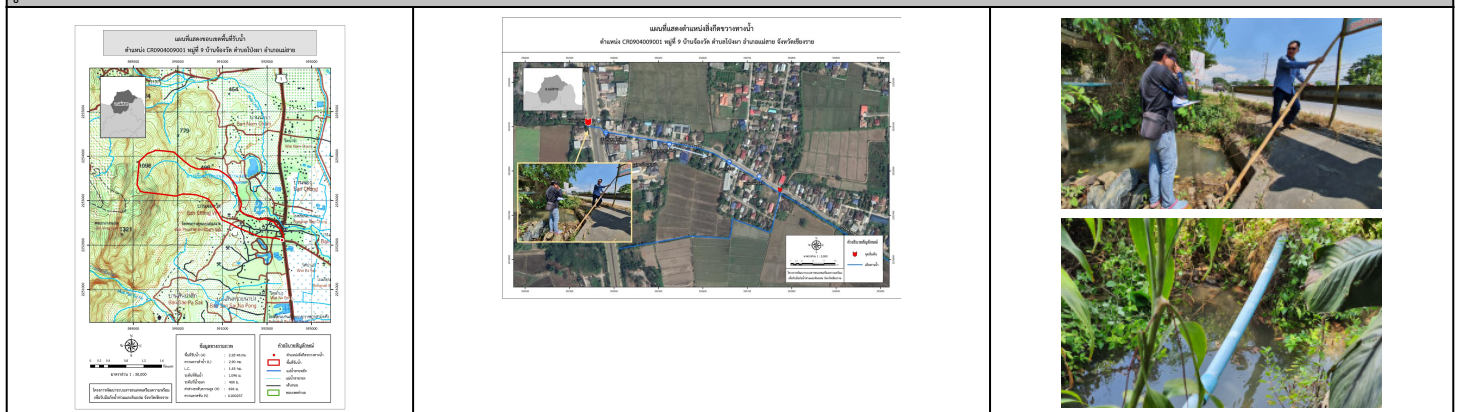
รูปภาพประกอบ

> โดยมนุษย์ จาก ระบบสาธารณสุขโคก: ท่อลอดถนนที่ตัดลำน้ำมีขนาดเล็กเกินไประบายน้ำหลากไม่ทัน

สภาพปัญหาการกีดขวางทางน้ำ	แนวทางและวิธีการแก้ไขปัญหาเบื้องต้น
<p>เป็นน้ำที่ไหลมาจากสระมรกต (ถ้ำหลวง) มีท่อลอดใต้ถนนถนนพหลโยธิน ปัจจุบันอุดตัน มีขนาดกว้าง 2.00 เมตร สูง 2.00 เมตร จำนวน 2 ช่อง ช่วงท้าย น้ำวางท่อทดแทนลำน้ำเดิมขนาดท่อลอดกลมเส้นผ่านศูนย์กลาง 1.00 เมตร จำนวน 1 ช่อง มีขนาดเล็กไม่สามารถระบายน้ำหลากได้ทันทำให้เกิดน้ำท่วมไหล ข้ามถนนพหลโยธิน</p>	<p>ข้อมูลพื้นที่รับน้ำของตำแหน่งที่เกิดปัญหา A = 2.28 ตารางกิโลเมตร L0 = 2.9 กิโลเมตร H = 696 เมตร C = 0.25 tc = 0.26 ชั่วโมง l = 100 มิลลิเมตร อัตราการไหลสูงสุด = 9.51 m³/s Return period = 10 ปี</p> <p>ท่อเหลี่ยมขนาด กว้าง 2.00 เมตร สูง 2.00 เมตร จำนวน 2 ช่องมีขนาดเพียงพอ แต่ช่วงท้ายน้ำเป็นท่อกลมทำให้ศักยภาพการระบายน้ำไม่เพียงพอ จึงพิจารณา วางระบายน้ำรูปตัวยูขนานกับถนนทั้งสองฝั่งขนาด กว้าง 1.20 เมตร สูง 1.20 เมตร แทนท่อลอดเดิม จนบรรจบกับลำน้ำด้านท้ายน้ำ (ดูแบบรายละเอียด ได้ในการออกแบบรายละเอียดการแก้ไขปัญหาลำน้ำกีดขวางทางน้ำ)</p>
