ข้อมูลสภาพปัญหาและแนวทางการแก้ไขปัญหาเบื้องต้น
ของตำแหน่งการกีดขวางทางน้ำ จังหวัดเชียงราย

รหัสตำแหน่งกีดขวางที่: CR0904010005

ชื่อลำน้ำ ห้วยจ้อง
หมู่บ้าน หมู่ที่ 10 จ้องเด่น

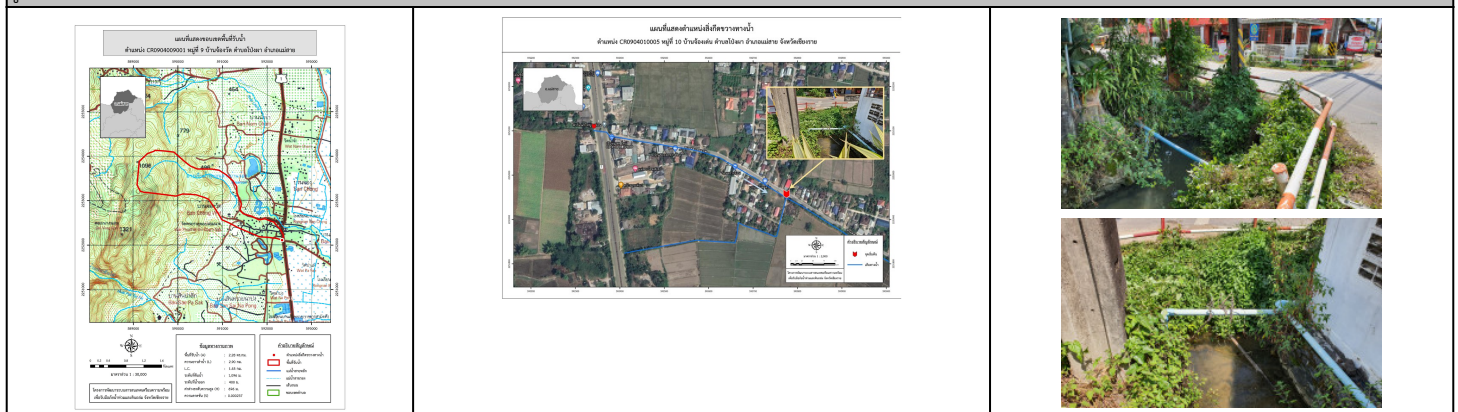
รูปภาพประกอบ

ความยาวของช่วงลำน้ำที่เกิดปัญหา เป็นจุดระยะ น้อยกว่า 10 เมตร
ลักษณะความเสียหาย น้ำท่วม ระดับ ปานกลาง

> โดยมนุษย์ จาก ระบบสาธารณสุขโคค: ท่อลอดถนนที่ตัดลำน้ำมีขนาดเล็กเกินไประบายน้ำหลากไม่ทัน

ระดับการกีดขวาง ปานกลาง คิดเป็น 30-70%

สภาพปัญหาการกีดขวางทางน้ำ	แนวทางและวิธีการแก้ไขปัญหาเบื้องต้น
<p>เป็นน้ำที่ไหลมาจากสระมรกต (ถ้ำหลวง) มีท่อลอดใต้ถนนถนนพหลโยธิน ปัจจุบันอุตตัน มีขนาดกว้าง 2.00 เมตร สูง 2.00 เมตร จำนวน 2 ช่อง ช่วงท้าย น้ำวางท่อทดแทนลำน้ำเดิมขนาดท่อลอดกลมเส้นผ่านศูนย์กลาง 1.00 เมตร จำนวน 1 ช่อง มีขนาดเล็กไม่สามารถระบายน้ำหลากได้ทันทำให้เกิดน้ำท่วมไหล ข้ามถนนพหลโยธิน</p>	<p>ข้อมูลพื้นที่รับน้ำของตำแหน่งที่เกิดปัญหา A = 2.28 ตารางกิโลเมตร L0 = 2.9 กิโลเมตร H = 696 เมตร C = 0.25 tc = 0.26 ชั่วโมง l = 100 มิลลิเมตร อัตราการไหลสูงสุด = 9.51 m³/s Return period = 10 ปี</p> <p>ท่อเหลี่ยมขนาด กว้าง 2.00 เมตร สูง 2.00 เมตร จำนวน 2 ช่องมีขนาดเพียงพอ แต่ช่วงท้ายน้ำเป็นทอกลมทำให้ศักยภาพการระบายน้ำไม่เพียงพอ จึงพิจารณาวางระบายน้ำรูปตัวยูขนานกับถนนขนานกับถนนทั้งสองฝั่ง ขนาด กว้าง 1.20 เมตร สูง 1.20 เมตร แทนท่อลอดเดิม จนบรรจบกับลำน้ำด้านท้ายน้ำ (ดูแบบรายละเอียดได้ในการออกแบบรายละเอียดการแก้ไขปัญหาลำน้ำกีดขวางทางน้ำ)</p>
