ข้อมูลสภาพปัญหาและแนวทางการแก้ไขปัญหาเบื้องต้น  
ของตำแหน่งการกีดขวางทางน้ำ จังหวัดเชียงราย

รหัสตำแหน่งกีดขวางที่: CR0904008001

ชื่อลำน้ำ ห้วยจ้อง

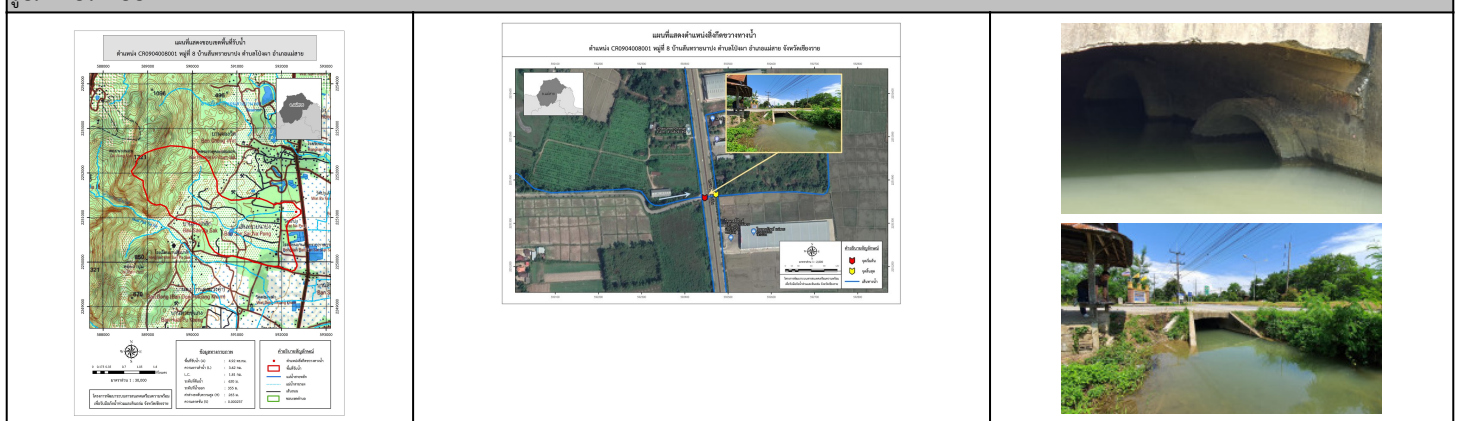
รูปภาพประกอบ

> โดยมนุษย์ จาก ระบบสาธารณสุขโรค: ท่อลอดถนนที่ตัดลำน้ำมีขนาดเล็กเกินไประบายน้ำหลากไม่ทัน

สภาพปัญหาการกีดขวางทางน้ำ	แนวทางและวิธีการแก้ไขปัญหาเบื้องต้น
เป็นท่อลอดกลมเส้นผ่านศูนย์กลาง 1.00 เมตร จำนวน 2 ช่อง ลอดใต้ถนน พหลโยธิน รับน้ำจากลำห้วย และชุมชนช่วงน้ำหลาก ไม่สามารถระบายน้ำหลากได้ทันทำให้เกิดน้ำท่วมด้านเหนือ	ข้อมูลพื้นที่รับน้ำของตำแหน่งที่เกิดปัญหา A = 4.92 ตารางกิโลเมตร L0 = 3.62 กิโลเมตร H = 220 เมตร C = 0.25 tc = 0.56 ชั่วโมง l = 100 มิลลิเมตร อัตราการไหลสูงสุด = 13.68 m <sup>3</sup> /s Return period = 10 ปี
	เปลี่ยนชนิดท่อจากท่อกลมเป็นท่อลอดเหลี่ยมให้สามารถรองรับปริมาณน้ำหลากสูงสุดได้มีขนาด กว้าง 2.00 เมตร สูง 2.00 เมตร จำนวน 2 ช่อง
