ข้อมูลสภาพปัญหาและแนวทางการแก้ไขปัญหาเบื้องต้น  
ของตำแหน่งการกีดขวางทางน้ำ จังหวัดเชียงราย

รหัสตำแหน่งกีดขวางที่: CR0904008003

ชื่อลำน้ำ ห้วยมะเขือแจ้ เป็นสาขาของแม่น้ำ แม่น้ำกก ประเภทลำน้ำ ลำห้วย  
หมู่บ้าน หมู่ที่ 8 สันทรายนาปาง ตำบล โป่งผา อำเภอ แม่สาย จังหวัด เชียงราย

วันที่สำรวจ: 26 ตุลาคม 2562

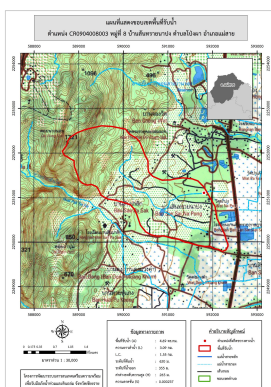
รูปภาพประกอบ

> โดยมนุษย์ จาก ระบบสาธารณสุขโคก: ท่อลอดถนนที่ตัดลำน้ำมีขนาดเล็กเกินไประบายน้ำหลากไม่ทัน

สภาพปัญหาการกีดขวางทางน้ำ	แนวทางและวิธีการแก้ไขปัญหาเบื้องต้น
เป็นท่อลอดกลมเส้นผ่านศูนย์กลาง 1.00 เมตร จำนวน 1 ช่อง ลอดใต้ถนนภายในหมู่บ้านสันทรายนาปาง หมู่ที่ 8 ไม่สามารถระบายน้ำหลากได้ทันทำให้เกิดน้ำท่วมด้านเหนือน้ำ และกัดเซาะด้านท้ายน้ำ	ข้อมูลพื้นที่รับน้ำของตำแหน่งที่เกิดปัญหา A = 4.69 ตารางกิโลเมตร L0 = 3.09 กิโลเมตร H = 220 เมตร C = 0.2 tc = 0.44 ชั่วโมง l = 100 มิลลิเมตร อัตราการไหลสูงสุด = 13.04 m <sup>3</sup> /s Return period = 10 ปี เปลี่ยนชนิดท่อจากท่อกลมเป็นท่อลอดเหลี่ยมให้สามารถรองรับปริมาณน้ำหลากสูงสุดได้มีขนาด กว้าง 1.50 เมตร สูง 1.50 เมตร จำนวน 2 ช่อง ความลาดชันท้องน้ำ 0.100
