ข้อมูลสภาพปัญหาและแนวทางการแก้ไขปัญหาเบื้องต้น  
ของตำแหน่งการกีดขวางทางน้ำ จังหวัดเชียงราย

รหัสตำแหน่งกีดขวางที่: CR0710008001

ชื่อลำน้ำ ห้วยไร่  
หมู่บ้าน หมู่ที่ 8 ตอนซ้าย

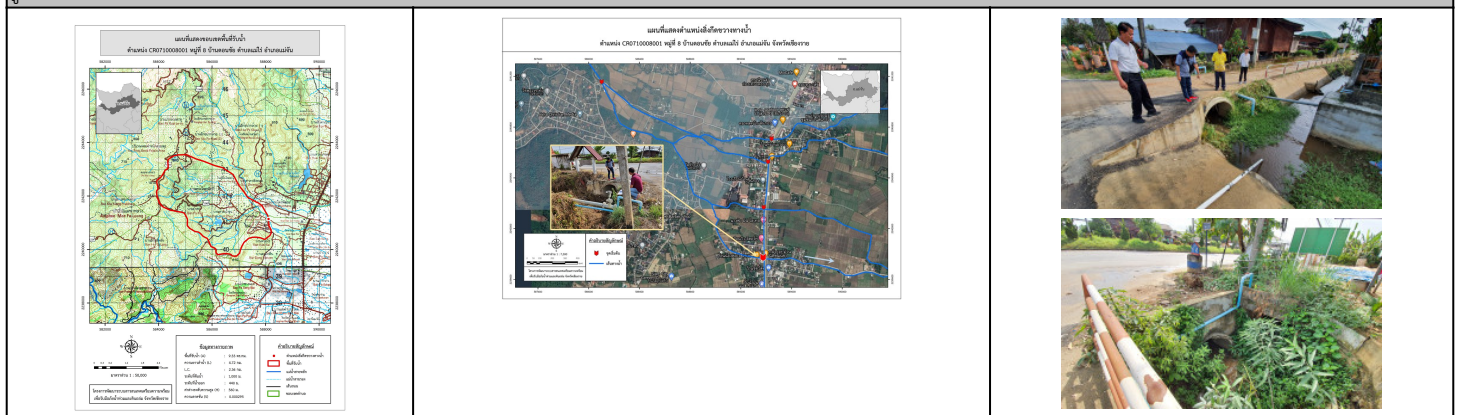
รูปภาพประกอบ

> โดยมนุษย์ จาก ระบบสาธารณูปโภค: ท่อลอดถนนที่ตัดลำน้ำมีขนาดเล็กเกินไประบายน้ำหลากไม่ทัน

สภาพปัญหาการกีดขวางทางน้ำ	แนวทางและวิธีการแก้ไขปัญหานี้เบื้องต้น
เป็นลำเหมืองที่แยกมาจากห้วยไร่โดยมีฝายน้ำล้นแยกเป็นสองเส้นทางลำเหมืองนี้ไหลผ่านพื้นที่เกษตรและชุมชนก่อนที่จะไหลลอดใต้ถนนพหลโยธินมีท่อลอดกลมเส้นผ่านศูนย์กลาง 1.5 เมตร จำนวน 1 ช่อง ลอดใต้ถนนมีขนาดเล็กไม่สามารถระบายน้ำหลากได้ทันทำให้เกิดน้ำท่วม	ข้อมูลพื้นที่รับน้ำของตำแหน่งที่เกิดปัญหา A = 9.33 ตารางกิโลเมตร L0 = 4.72 กิโลเมตร H = 560 เมตร C = 0.3 tc = 0.5 ชั่วโมง l = 90 มิลลิเมตร อัตราการไหลสูงสุด = 23.34 m <sup>3</sup> /s Return period = 10 ปี
	ก่อสร้างประตูควบคุมที่ปากลำเหมืองควบคุมปริมาณน้ำที่จะไหลเข้าลำเหมืองเพื่อไม่ให้มีปริมาณน้ำที่จะไหลเข้ามีปริมาณมากเกินไปความจุลำน้ำโดยในฤดูน้ำหลากจะควบคุมน้ำไหลเข้าลำเหมืองไม่ให้เกิน 8 ลบ.ม./วินาที เพื่อช่วยแบ่งปริมาณน้ำจากลำห้วยเส้นหลัก ขุดลอกลำเหมืองตลอดสายเพื่อรองรับปริมาณน้ำในส่วนนี้ (ดูแบบรายละเอียดได้ในกรอกแบบรายละเอียดการแก้ไขปัญหาสิ่งกีดขวางทางน้ำ) ความลาดชันท้องน้ำ 0.002
