ข้อมูลสภาพปัญหาและแนวทางการแก้ไขปัญหาเบื้องต้น
ของตำแหน่งการกีดขวางทางน้ำ จังหวัดเชียงราย

รหัสตำแหน่งกีดขวางที่: CR0909003001

ชื่อลำน้ำ ลำเหมืองสาย 4
หมู่บ้าน หมู่ที่ 3 ถ้ำปลา

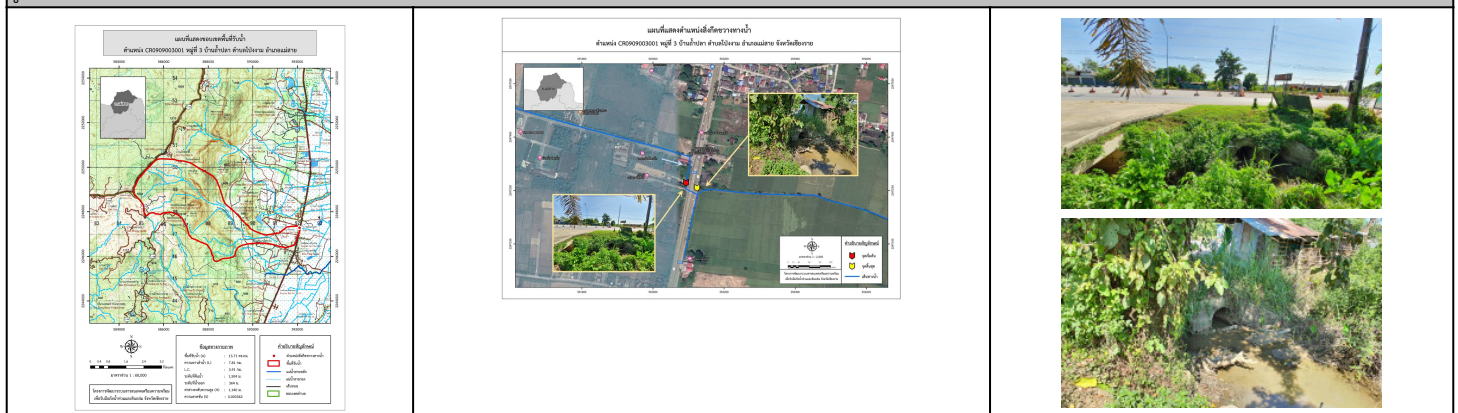
รูปภาพประกอบ

> โดยมนุษย์ จาก ระบบสาธารณสุขโรค: ท่อลอดถนนที่ตัดลำน้ำมีขนาดเล็กเกินไประบายน้ำหลากไม่ทัน

ระดับการกีดขวาง ปานกลาง คิดเป็น 30-70%

สภาพปัญหาการกีดขวางทางน้ำ	แนวทางและวิธีการแก้ไขปัญหาเบื้องต้น
มีท่อลอดกลมเส้นผ่านศูนย์กลาง 0.80 เมตร จำนวน 2 ช่อง ลอดใต้ถนน พหลโยธิน มีขนาดเล็กไม่สามารถระบายน้ำหลากได้ทันทำให้เกิดน้ำท่วมพื้นที่ ชุมชน	ข้อมูลพื้นที่รับน้ำของตำแหน่งที่เกิดปัญหา A = 13.71 ตารางกิโลเมตร LO = 7.81 กิโลเมตร H = 1140 เมตร C = 0.2 tc = 0.68 ชั่วโมง l = 50 มิลลิเมตร อัตราการไหลสูงสุด = 17.15 m ³ /s Return period = 10 ปี
	เปลี่ยนชนิดท่อจากท่อกลมเป็นท่อลอดเหลี่ยมให้สามารถรองรับปริมาณน้ำหลาก สูงสุดได้มีขนาด กว้าง 1.80 เมตร สูง 1.80 เมตร จำนวน 2 ช่อง ความลาดชันท้องน้ำ 0.020
