ข้อมูลสภาพปัญหาและแนวทางการแก้ไขปัญหาเบื้องต้น
ของตำแหน่งการกีดขวางทางน้ำ จังหวัดเชียงราย

รหัสตำแหน่งกีดขวางที่: CR0203004002

ชื่อลำน้ำ ห้วยก๊วน

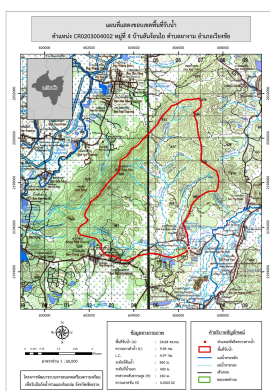
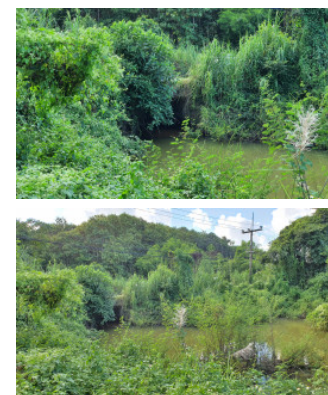
รูปภาพประกอบ

ลักษณะความเสียหาย น้ำท่วม ระดับ มาก

> โดยมนุษย์ จาก ระบบสาธารณสุขโรค: ท่อลอดถนนที่ตัดลำน้ำมีขนาดเล็กเกินไประบายน้ำหลากไม่ทัน

สภาพปัญหาการกีดขวางทางน้ำ	แนวทางและวิธีการแก้ไขปัญหาเบื้องต้น
เป็นท่อลอดเหลี่ยม กว้าง 3.00 เมตร สูง 3.00 เมตร จำนวน 1 ช่อง ลอดใต้ถนนมีเศษกิ่งไม้มาติดไม่สามารถระบายน้ำหลากได้ทันทำให้เกิดน้ำท่วมพื้นที่เกษตร	ข้อมูลพื้นที่รับน้ำของตำแหน่งที่เกิดปัญหา A = 24.84 ตารางกิโลเมตร L0 = 9.94 กิโลเมตร H = 160 เมตร C = 0.2 tc = 1.91 ชั่วโมง l = 38 มิลลิเมตร อัตราการไหลสูงสุด = 26.24 m ³ /s Return period = 10 ปี
	เปลี่ยนขนาดท่อลอดเหลี่ยมใหญ่ขึ้น ขนาด กว้าง 2.50 เมตร สูง 2.50 เมตร จำนวน 2 ช่อง
