ข้อมูลสภาพปัญหาและแนวทางการแก้ไขปัญหาเบื้องต้น  
ของตำแหน่งการกีดขวางทางน้ำ จังหวัดเชียงราย

รหัสตำแหน่งกีดขวางที่: CR0202008001

ชื่อลำน้ำ เหมืองเสียน้ำ

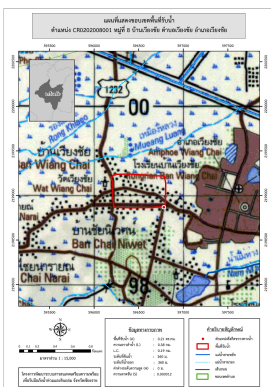
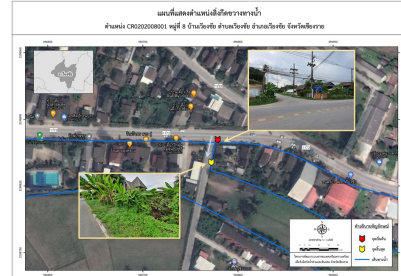
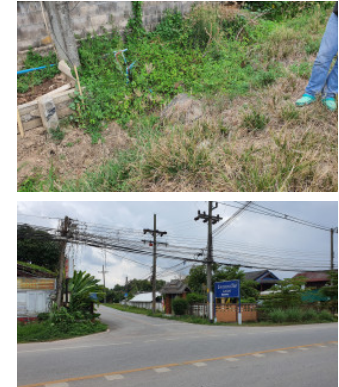
รูปภาพประกอบ

> โดยมนุษย์ จาก ระบบสาธารณสุขโรค: ท่อลอดถนนที่ตัดลำน้ำมีขนาดเล็กเกินไประบายน้ำหลากไม่ทัน

ระดับการกีดขวาง ปานกลาง คิดเป็น 30-70%

สภาพปัญหาการกีดขวางทางน้ำ	แนวทางและวิธีการแก้ไขปัญหาเบื้องต้น
เป็นท่อลอดกลมเส้นผ่านศูนย์กลาง 0.60 เมตร จำนวน 1 ช่องลอดใต้ถนนมีรับน้ำจากชุมชนมีขนาดเล็กเมื่อเกิดฝนตกหนักไม่สามารถระบายน้ำออกจากชุมชนได้ทันทำให้เกิดน้ำท่วมพื้นที่ชุมชน ด้านท้ายน้ำเป็นราง คสล. มีวัชพืชขึ้นปกคลุมหนาแน่น	ข้อมูลพื้นที่รับน้ำของตำแหน่งที่เกิดปัญหา A = 0.21 ตารางกิโลเมตร L0 = 0.38 กิโลเมตร H = - เมตร C = 0.35 tc = 0.29 ชั่วโมง l = 100 มิลลิเมตร อัตราการไหลสูงสุด = 1.75 m <sup>3</sup> /s Return period = 20 ปี
	เปลี่ยนขนาดท่อให้สามารถรองรับปริมาณน้ำหลากสูงสุดได้มีขนาดเส้นผ่านศูนย์กลาง 1.00 เมตร จำนวน 2 ช่อง ช่วงท้ายน้ำกำหนดให้วางมาตรการขุดลอกก่อนถึงฤดูน้ำหลากในทุกๆปี
