ข้อมูลสภาพปัญหาและแนวทางการแก้ไขปัญหาเบื้องต้น
ของตำแหน่งการกีดขวางทางน้ำ จังหวัดเชียงราย

รหัสตำแหน่งกีดขวางที่: CR0906005001

ชื่อลำน้ำ ลำห้วย เป็นสาขาของแม่น้ำ ห้วยน้ำจาด/ห้วยจ้อง/แม่น้ำกก
หมู่บ้าน หมู่ที่ 5 ป่าเหมือดรุ่งเจริญ ตำบล เวียงพางคำ อำเภอ แม่สาย

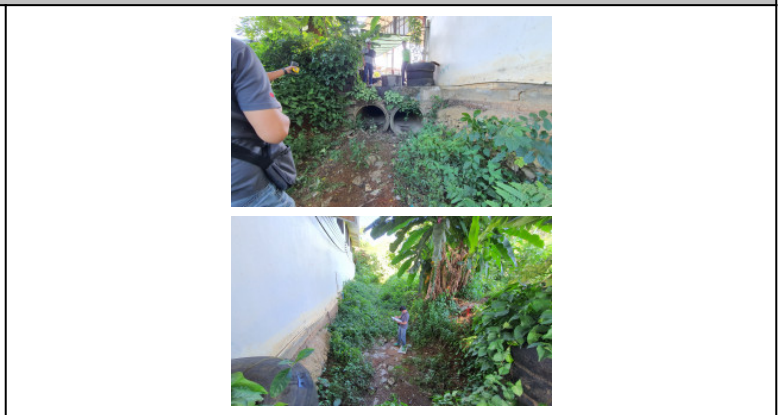
รูปภาพประกอบ

> โดยมนุษย์ จาก ระบบสาธารณสุขโคก: ท่อลอดถนนที่ตัดลำน้ำมีขนาดเล็กเกินไประบายน้ำหลากไม่ทัน

ระดับการกีดขวาง ปานกลาง คิดเป็น 30-70%

สภาพปัญหาการกีดขวางทางน้ำ	แนวทางและวิธีการแก้ไขปัญหาเบื้องต้น
เป็นลำห้วยที่ไหลมาจากภูเขามียท่อลอดกลมเส้นผ่านศูนย์กลาง 1.00 เมตร จำนวน 2 ช่อง ลอดใต้ถนนพลโยธินไม่สามารถระบายน้ำหลากได้ทันทำให้เกิดน้ำท่วมพื้นที่ชุมชน	ข้อมูลพื้นที่รับน้ำของตำแหน่งที่เกิดปัญหา A = 1.52 ตารางกิโลเมตร L0 = 2.05 กิโลเมตร H = 310 เมตร C = 0.35 tc = 0.24 ชั่วโมง l = 100 มิลลิเมตร อัตราการไหลสูงสุด = 8.45 m ³ /s Return period = 10 ปี
	ขุดลอกท่อลอดถนนเพื่อรองรับปริมาณน้ำหลากสูงสุดได้มีก่อนบรรจบกับรางระบายน้ำคอนกรีตบริเวณสี่แยกขนส่ง อ.แม่สาย ก่อสร้างท่อเหลี่ยมขนาด กว้าง 1.40 เมตร ลึก 1.00 เมตร เพื่อรองรับน้ำจากทั้งหน้าเทศบาล และลำห้วยเส้นนี้ (ดูแบบรายละเอียดได้ในการออกแบบรายละเอียดการแก้ปัญหาสิ่งกีดขวางทางน้ำ)
