ข้อมูลสภาพปัญหาและแนวทางการแก้ไขปัญหาเบื้องต้น  
ของตำแหน่งการกีดขวางทางน้ำ จังหวัดเชียงราย

รหัสตำแหน่งกีดขวางที่: CR0310002001

ชื่อลำน้ำ รางระบายน้ำ

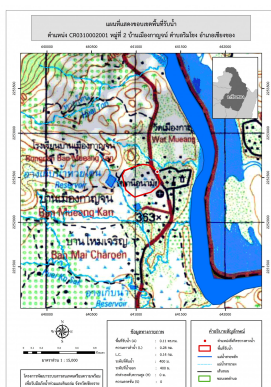
รูปภาพประกอบ

> โดยมนุษย์ จาก ระบบสาธารณสุข: ท่อลอดถนนที่ตัดลำน้ำมีขนาดเล็กเกินไประบายน้ำหลากไม่ทัน

สภาพปัญหาการกีดขวางทางน้ำ	แนวทางและวิธีการแก้ไขปัญหาเบื้องต้น
เป็นท่อลอดกลมเส้นผ่านศูนย์กลาง 0.60 เมตร จำนวน 1 ช่องรับน้ำจากชุมชนและพื้นที่บริเวณเชิงเขาช่วงฝนตกหนักจะมีปริมาณน้ำมาก ไม่สามารถระบายน้ำหลากได้ทันทำให้เกิดน้ำเอ่อท่วมถนน และกัดเซาะตลิ่งพังทะลาย	ข้อมูลพื้นที่รับน้ำของตำแหน่งที่เกิดปัญหา A = 0.11 ตารางกิโลเมตร L0 = 0.28 กิโลเมตร H = - เมตร C = 0.3 tc = 0.17 ชั่วโมง l = 100 มิลลิเมตร อัตราการไหลสูงสุด = 0.61 m <sup>3</sup> /s Return period = 10 ปี
	ขุดลอกรางระบายน้ำดังกล่าวในทุกๆ ปี เปลี่ยนขนาดท่อลอดถนนให้ใหญ่ขึ้นเป็นขนาดเส้นผ่านศูนย์กลาง 1.00 เมตร จำนวน 1 ช่อง และคาดผิวคอนกรีตก่อนและหลังท่อเพื่อป้องกันการกัดเซาะ
