ข้อมูลสภาพปัญหาและแนวทางการแก้ไขปัญหาเบื้องต้น
ของตำแหน่งการกีดขวางทางน้ำ จังหวัดเชียงราย

รหัสตำแหน่งกีดขวางที่: CR0305003001

วันที่สำรวจ: 23 ธันวาคม 2562

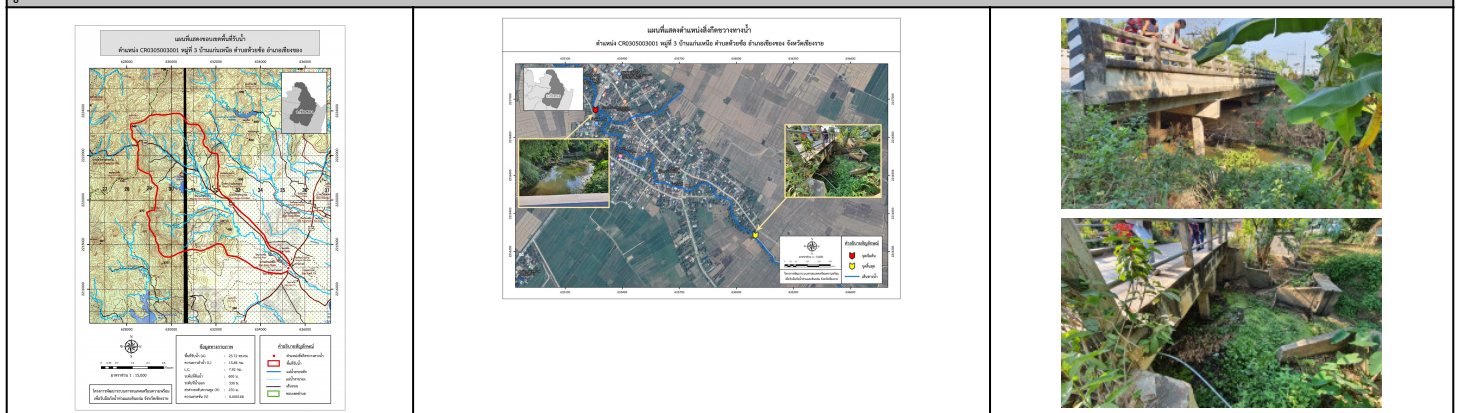
รูปภาพประกอบ

- > โดยธรรมชาติ -
- > โดยมนุษย์ จาก ระบบสาธารณสุขโลก: สะพานมีหน้าตัดแคบเกินไป หรือมีตอม่อมากเกินไปในช่วงฤดูน้ำหลากระบายไม่ทัน

สภาพปัญหาการกีดขวางทางน้ำ	แนวทางและวิธีการแก้ไขปัญหาเบื้องต้น
ช่วงลำน้ำที่เกิดปัญหานี้ พบว่าสะพานมีหน้าตัดแคบ ทำให้เศษกิ่งไม้ วัชพืช และสิ่งปฏิกูล มาติด และยังมีการก่อสร้างฝายน้ำล้นใกล้กับตัวสะพานหลายแห่งกีดขวางทางน้ำความยาวช่วงลำน้ำที่เกิดปัญหาประมาณ 1 กิโลเมตร ช่วงน้ำหลากทำให้เกิดน้ำท่วมด้านเหนือ	ข้อมูลพื้นที่รับน้ำของตำแหน่งที่เกิดปัญหา A = 23.72 ตารางกิโลเมตร LO = 15.84 กิโลเมตร H = 270 เมตร C = 0.3 tc = 2.67 ชั่วโมง l = 30 มิลลิเมตร อัตราการไหลสูงสุด = 19.78 m ³ /s Return period = 10 ปี
	ปรับปรุงฝายน้ำล้นบริเวณที่ใกล้ตัวสะพาน โดยการขุดลอกตอม่อ และสิ่งปฏิกูล ออกก่อนถึงฤดูน้ำหลาก วางมาตรการขุดลอกอย่างต่อเนื่องตามระยะเวลาที่เหมาะสม
