ข้อมูลสภาพปัญหาและแนวทางการแก้ไขปัญหาเบื้องต้น  
ของตำแหน่งการกีดขวางทางน้ำ จังหวัดเชียงราย

รหัสตำแหน่งกีดขวางที่: CR0115010001

ชื่อลำน้ำ ห้วยหลวง

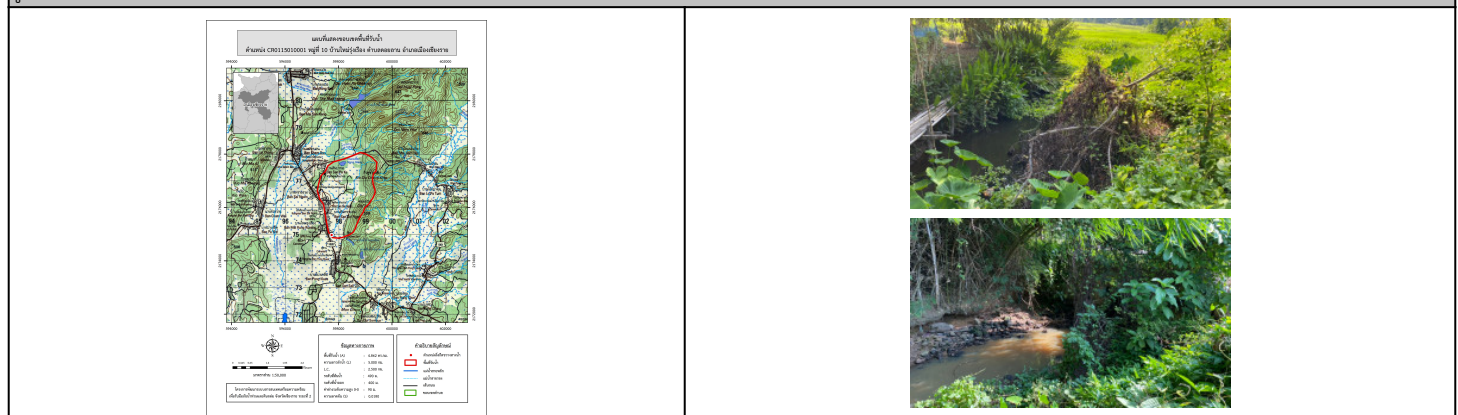
รูปภาพประกอบ

ลักษณะความเสียหาย น้ำท่วม ระดับ ปานกลาง

> โดยมนุษย์ จาก ระบบสาธารณสุขโคก: ท่อลอดถนนที่ตัดลำน้ำมีขนาดเล็กเกินไประบายน้ำหลากไม่ทัน

| สภาพปัญหาการกีดขวางทางน้ำ | แนวทางและวิธีการแก้ไขปัญหาเบื้องต้น |
|---|---|
| ลำห้วยหลวงมีท่อลอดใต้ถนนขนาดเส้นผ่านศูนย์กลาง 1.00 เมตร จำนวน 2 ช่อง<br>สภาพลำน้ำมีวัชพืชขึ้นปกคลุมหนาแน่น และดินเขินจากตะกอนดิน | ข้อมูลพื้นที่รับน้ำของตำแหน่งที่เกิดปัญหา<br>$A = 4.86$ ตารางกิโลเมตร $L0 = 5$ กิโลเมตร $H = 90$ เมตร $C = 0.1$<br>$tc = 1.08$ ชั่วโมง $I = 60$ มิลลิเมตร อัตราการไหลสูงสุด $= 8.11 \text{ m}^3/\text{s}$<br>Return period = 10 ปี<br>เปลี่ยนเป็นท่อลอดเหลี่ยมขนาดกว้าง 1.50 เมตร สูง 1.50 เมตร จำนวน 2 ช่อง<br>โดยวางมาตรการขุดลอกตามระยะเวลาที่เหมาะสมของพื้นที่ ความลาดชันท้องน้ำ 0.01 |
