ข้อมูลสภาพปัญหาและแนวทางการแก้ไขปัญหาเบื้องต้น  
ของตำแหน่งการกีดขวางทางน้ำ จังหวัดเชียงราย

รหัสตำแหน่งกีดขวางที่: CR0115004001

ชื่อลำน้ำ ห้วยกองเสา เป็นสาขาของแม่น้ำ หองแดง/น้ำพุง/แม่น้ำอิง/แม่น้ำโขง  
หมู่บ้าน หมู่ที่ 4 บ้านโป่งเกลือ ตำบล ดอยสถาน อำเภอ เมืองเชียงราย

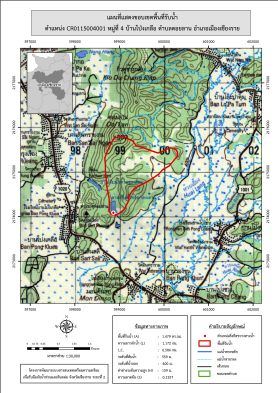
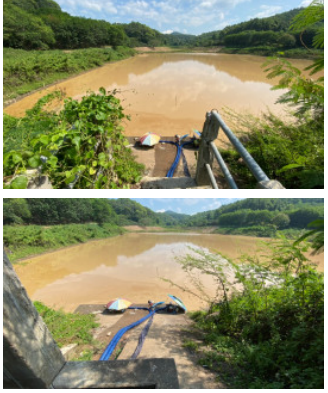
| รูปภาพประกอบ | |

> โดยมนุษย์ จาก อื่นๆ (ประตูลายน้ำของอ่างเก็บน้ำไม่สามารถใช้การได้ ด้านเหนืออ่างมีการขุดลอกตะกอนและได้ถมกระดอนบริเวณของอ่าง น้ำจากพื้นที่เกษตรโดยรอบไม่สามารถระบายลงอ่างเก็บน้ำได้)

| สภาพปัญหาการกีดขวางทางน้ำ | แนวทางและวิธีการแก้ไขปัญหายั่งยืน |
|---|---|
| เป็นอ่างเก็บน้ำของกรมชลประทาน โอนให้ท้องถิ่น<br>ปัจจุบันประตูน้ำไม่สามารถเปิดได้ชาวบ้านต้องใช้เครื่องสูบน้ำสูบน้ำเข้าพื้นที่เกษตร<br>และไม่สามารถปล่อยน้ำได้จนกว่าจะไหลลงทางน้ำล้น<br>และมีการขุดลอกอ่างเก็บน้ำโดยนำตะกอนทรายไปกองไว้บริเวณรอบอ่างทำให้ไม่สามารถระบายจากพื้นที่การเกษตรลงอ่างเก็บน้ำได้ | ข้อมูลพื้นที่รับน้ำของตำแหน่งที่เกิดปัญหา<br>$A = 1.48$ ตารางกิโลเมตร $L = 1.17$ กิโลเมตร $H = 159$ เมตร $C = 0.1$<br>$tc = 0.16$ ชั่วโมง $I = 90$ มิลลิเมตร อัตราการไหลสูงสุด $= 3.7 \text{ m}^3/\text{s}$<br>Return period = 10 ปี<br><br>ปรับปรุงประตูระบายน้ำดังกล่าวให้สามารถใช้การได้<br>ขุดวางท่อระบายน้ำจากพื้นที่การเกษตรเพื่อระบายน้ำลงอ่างเก็บน้ำ |
