ข้อมูลสภาพปัญหาและแนวทางการแก้ไขปัญหาเบื้องต้น  
ของตำแหน่งการกีดขวางทางน้ำ จังหวัดเชียงราย

รหัสตำแหน่งกีดขวางที่: CR0115019001

ชื่อลำน้ำ ห้วยหลวง เป็นสาขาของแม่น้ำ น้ำพุง/แม่น้ำอิง/แม่น้ำโขง ประเภทลำน้ำ ลำห้วย  
หมู่บ้าน หมู่ที่ 19 บ้านทรายงามใต้ ตำบล ดอยลาน อำเภอ เมืองเชียงราย จังหวัด เชียงราย

วันที่สำรวจ: 31 กรกฎาคม 2563

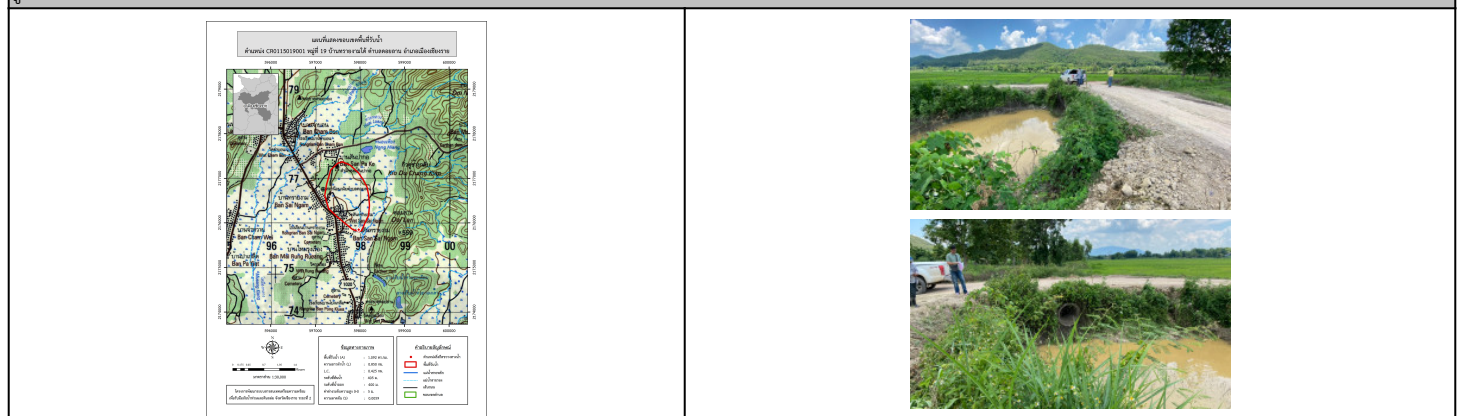
รูปภาพประกอบ

- > โดยธรรมชาติ การทับถมของตะกอน (ลำน้ำตื้นเขิน) วัชพืช (หญ้า/กิ่งไม้ )
- > โดยมนุษย์ จาก ระบบสาธารณสุขโรค: ท่อดลอดนที่ตัดลำน้ำมีขนาดเล็กเกินไประบายน้ำหลากไม่ทัน

| สภาพปัญหาการกีดขวางทางน้ำ | แนวทางและวิธีการแก้ไขปัญหายเบื้องต้น |
|---|---|
| ลำห้วยหลวงมีท่อดลอดใต้ถนนขนาดเส้นผ่านศูนย์กลาง 1.00 เมตร จำนวน 2 ช่อง<br>สภาพลำน้ำมีวัชพืชขึ้นปกคลุมหนาแน่น และตื้นเขินจากตะกอนดิน | ข้อมูลพื้นที่รับน้ำของตำแหน่งที่เกิดปัญหา<br>A = 1.09 ตารางกิโลเมตร L0 = 0.85 กิโลเมตร H = 5 เมตร C = 0.1<br>tc = 0.42 ชั่วโมง l = 70 มิลลิเมตร อัตราการไหลสูงสุด = 2.13 m <sup>3</sup> /s<br>Return period = 10 ปี<br><br>หน้าตัดระบายน้ำของปัจจุบันเพียงพอแล้ว ปัญหาเกิดจากวัชพืช และตะกอน<br>อุดตันภายในท่อและรางระบายน้ำ ควรขุดลอก<br>และวางมาตรการการขุดลอกตามระยะเวลาที่เหมาะสม |
