ข้อมูลสภาพปัญหาและแนวทางการแก้ไขปัญหาเบื้องต้น
ของตำแหน่งการกีดขวางทางน้ำ จังหวัดเชียงราย

รหัสตำแหน่งกีดขวางที่: CR0115009001

ชื่อลำน้ำ ห้วยช้างค้ำ เป็นสาขาของแม่น้ำ ห้วยเอี้ยง/น้ำพุ/แม่น้ำอิง/แม่น้ำโขง
หมู่บ้าน หมู่ที่ 9 บ้านใหม่บ้านเย็น ตำบล ดอยลาน อำเภอ เมืองเชียงราย

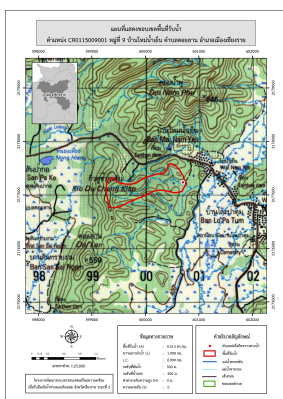
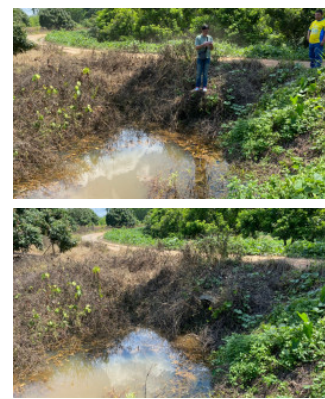
รูปภาพประกอบ

- สาเหตุของการกีดขวางลำน้ำ
- > โดยธรรมชาติ การทับถมของตะกอน (ลำน้ำตื้นเขิน) วัชพืช (หญ้า)
 - > โดยมนุษย์ จาก ระบบสาธารณสุข: ท่อลอดถนนที่ตัดลำน้ำมีขนาดเล็กเกินไประบายน้ำหลากไม่ทัน

สภาพปัญหาการกีดขวางทางน้ำ	แนวทางและวิธีการแก้ไขปัญหาเบื้องต้น
มีท่อลอดกลมเส้นผ่านศูนย์กลาง 1.00 เมตร ลอดใต้ถนน จำนวน 1 ช่อง เมื่อเกิดน้ำหลากไม่สามารถระบายน้ำได้ทันเกิดน้ำท่วมพื้นที่เกษตร	ข้อมูลพื้นที่รับน้ำของตำแหน่งที่เกิดปัญหา $A = 0.51$ ตารางกิโลเมตร $L_0 = 2$ กิโลเมตร $H = -$ เมตร $C = 0.1$ $t_c = 46.19$ ชั่วโมง $I = 75$ มิลลิเมตร อัตราการไหลสูงสุด = $1.07 \text{ m}^3/\text{s}$ Return period = 10 ปี
	หน้าตัดระบายน้ำของปัจจุบันเพียงพอแล้ว ปัญหาเกิดจากวัชพืช และตะกอน อุดตันภายในท่อและรางระบายน้ำ ควรขุดลอก และวางมาตรการการขุดลอกตามระยะเวลาที่เหมาะสม
